**LEI MUNICIPAL Nº 2.002/2018.**

*Dispõe sobre o Plano Diretor de Drenagem Urbana e Controle de Erosão do Município de Icém e dá outras providências.*

LOCAL: DRENAGEM URBANA - ICÉM (SP)

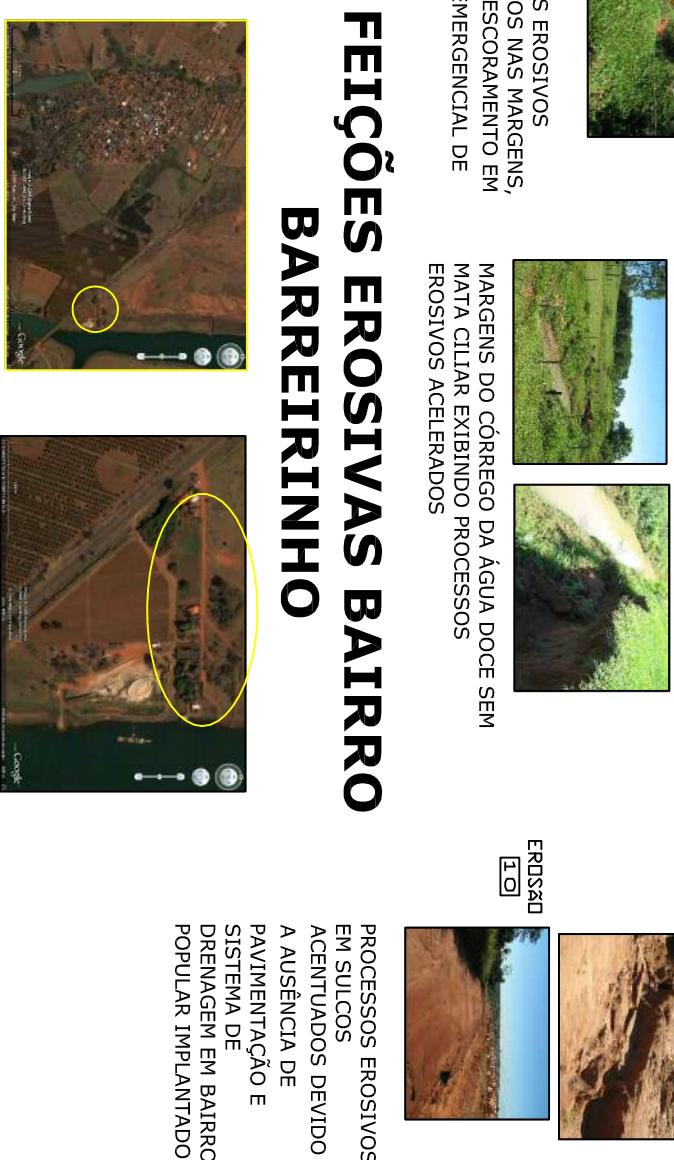
# FEIÇÕES EROSIVAS BAIRRO BARREIRINHO

PROCESSOS EROSIVOS  
EM SULCOS  
ACENTUADOS DEVIDO  
A AUSÊNCIA DE  
PAVIMENTAÇÃO E  
SISTEMA DE  
DRENAGEM EM BAIRRO  
POPULAR IMPLANTADO

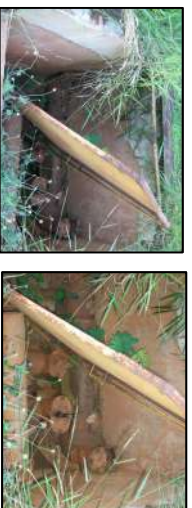
## FOTOS DIVERSAS ÁREA URBANA

CAIXA DE INSPEÇÃO COM TAMPA DANIFICADA  
PODENDO GERAR ACIDENTES

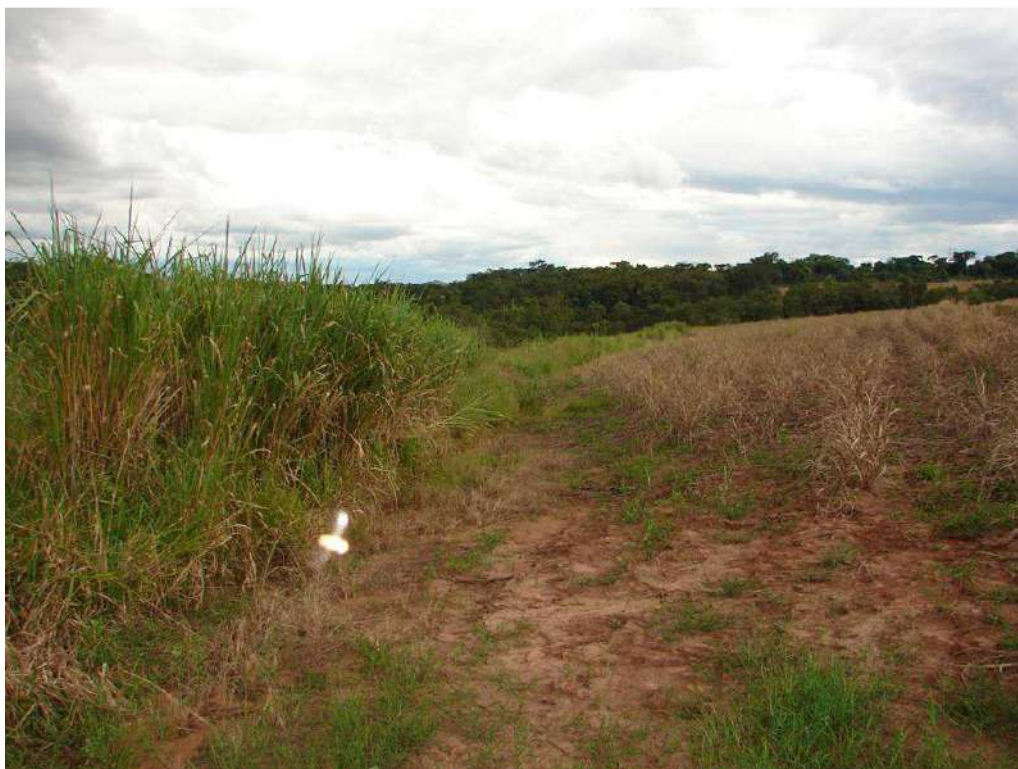
Figura 04: Nascente desprotegida; Município de Icém-SP

Além do aumento das vazões, outro problema observado é a condição de conservação das nascentes dos córregos locais, não apresentando nenhum tipo de proteção (Figuras 04, 05, 06 e 07), o que poderá ocasionar o assoreamento das nascentes, poluição das águas e diminuição da vazão dos córregos.

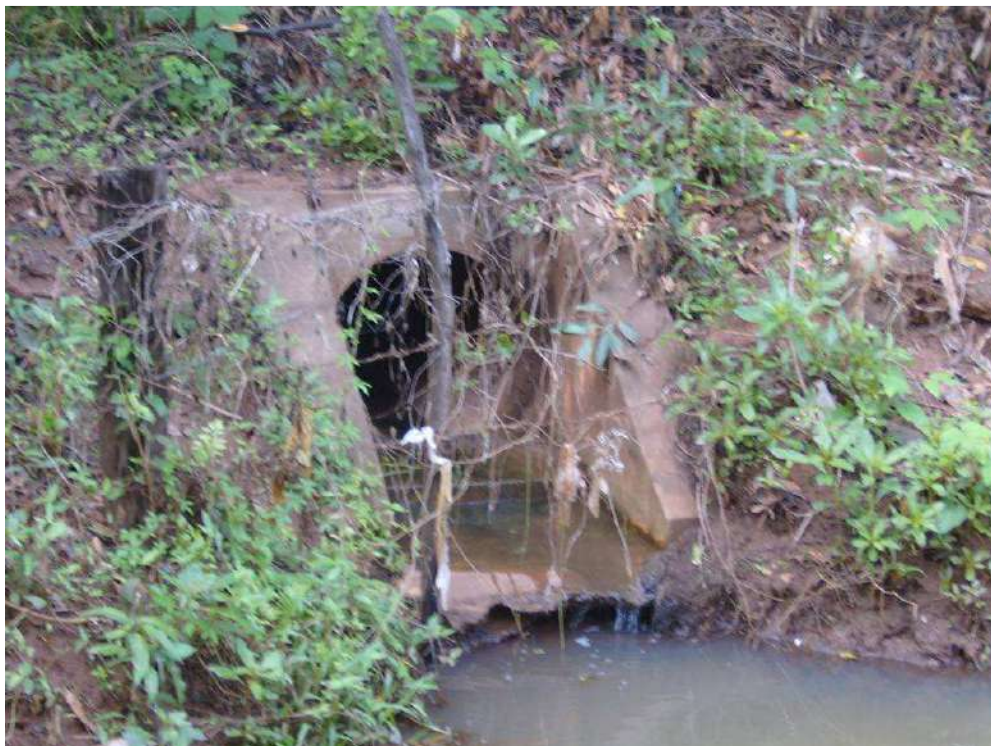
Pode-se constatar que algumas tubulações de galerias de água pluvial não têm manutenção adequada, estando obstruídas (Figura 10), dificultando a passagem do fluxo da água pluvial, podendo ocasionar o retorno desta água para as bocas coletoras e ruas.

Figura 10: Galeria de Água Pluvial obstruída

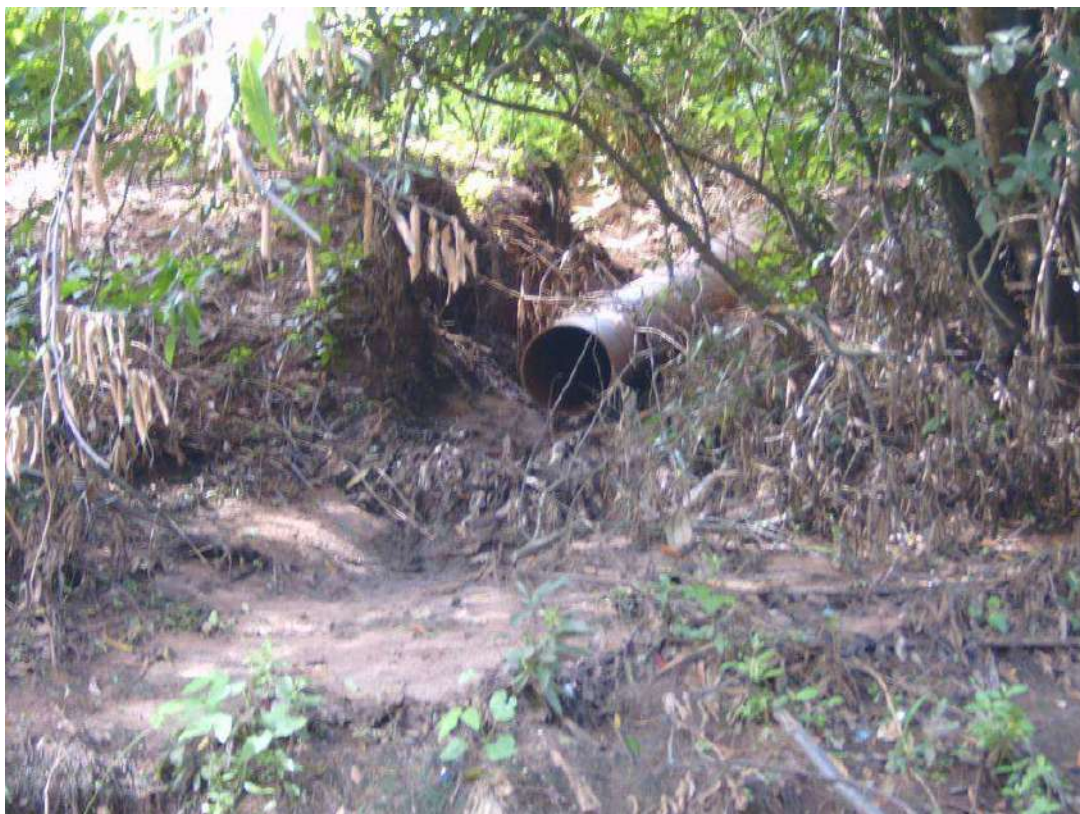
O lançamento da água pluvial nos córregos através das galerias não possui nenhuma proteção nem dispositivos de dissipação de energia e velocidade o que pode ocasionar erosões nas paredes laterais e no fundo do córrego (Figuras 11, 12 e 13).

Figura 11: Galeria de Água Pluvial

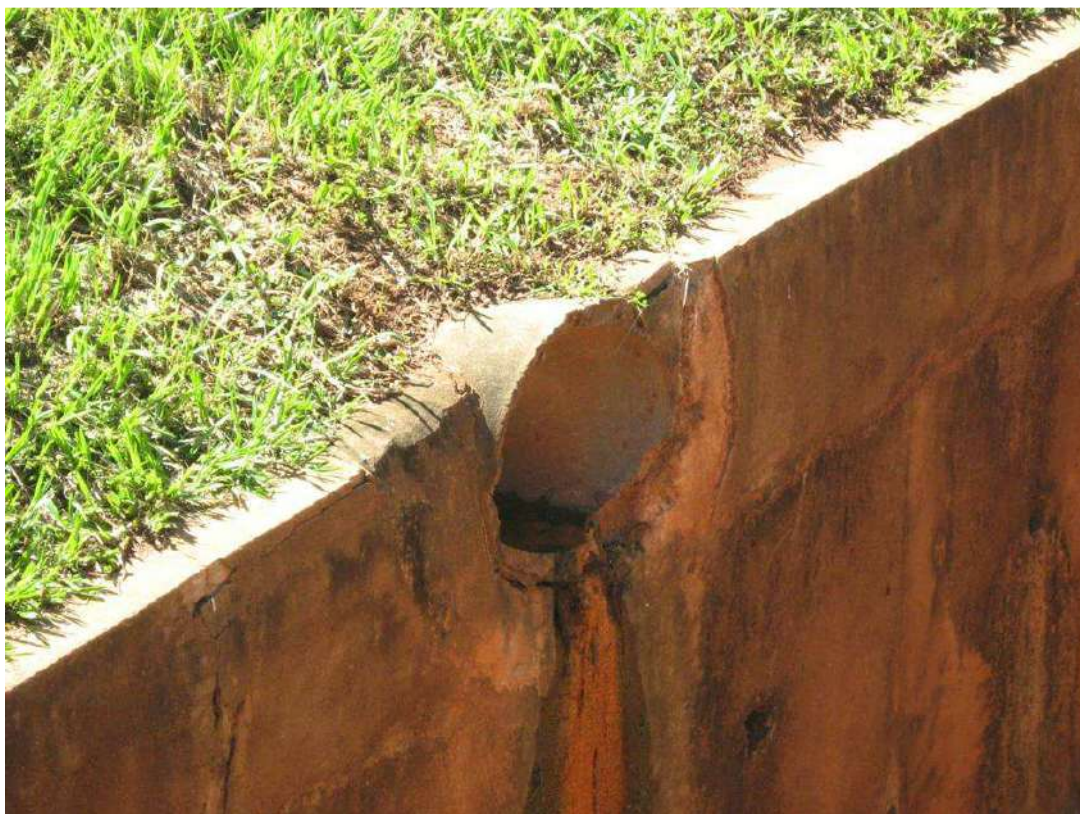
Figura 12: Galeria de Água Pluvial lançando no canal retificado

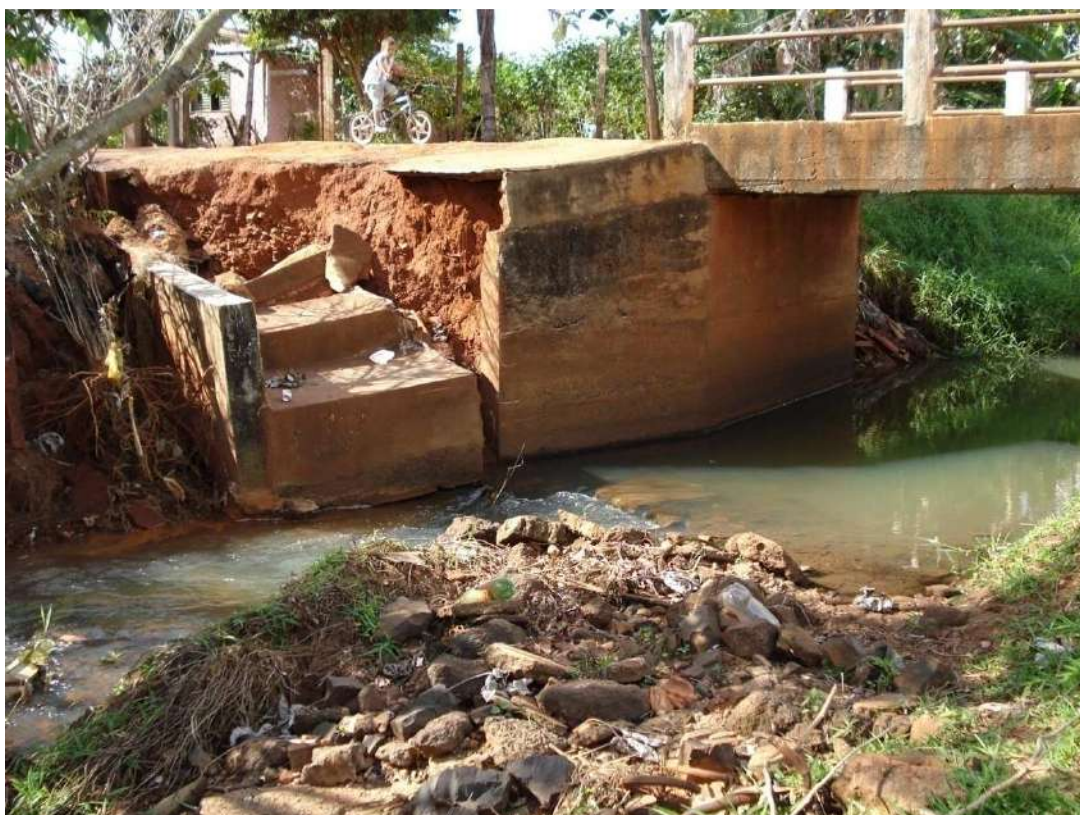
Figura 13: Dissipador de energia destruído com a força da água

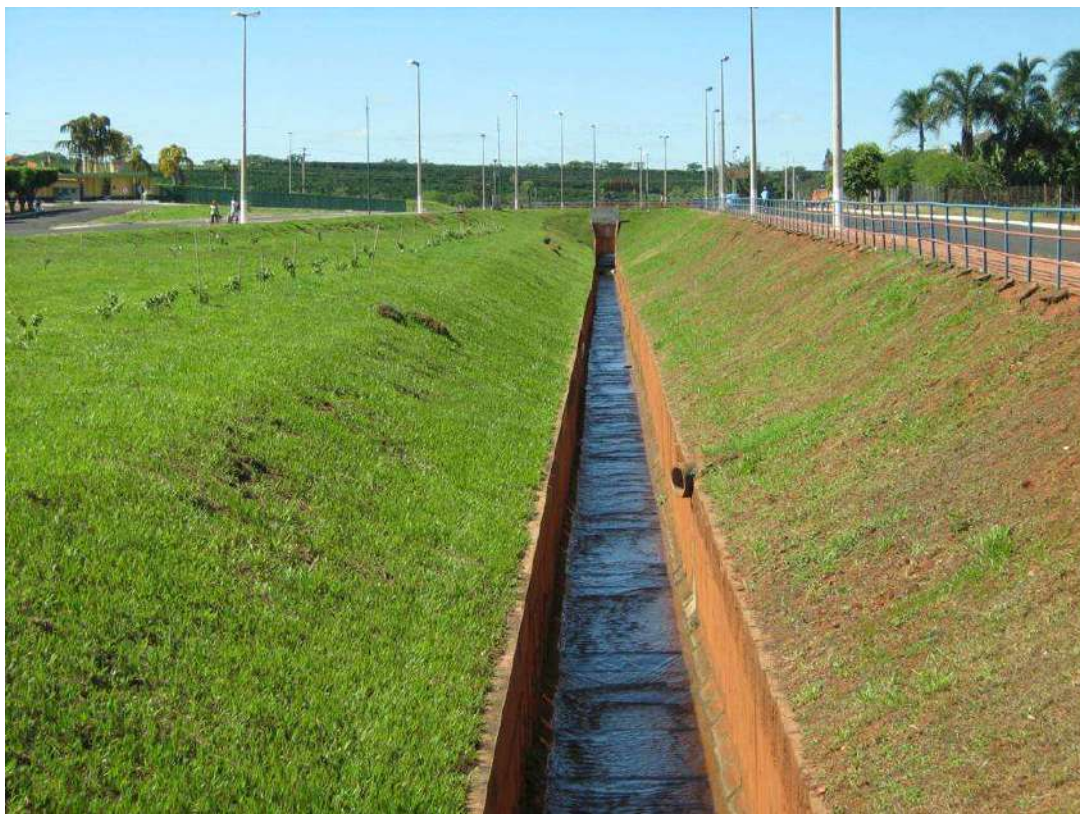
O município de Icém possui dois córregos que cortam a cidade e que recebem toda a água pluvial escoada pelo sistema de microdrenagem do município. Um dos córregos já está retificado e possui uma área de extravasão nas laterais (Figura 14), o que torna a área com maior segurança para o desenvolvimento de inundações no local.

Figura 14: Canal Retificado

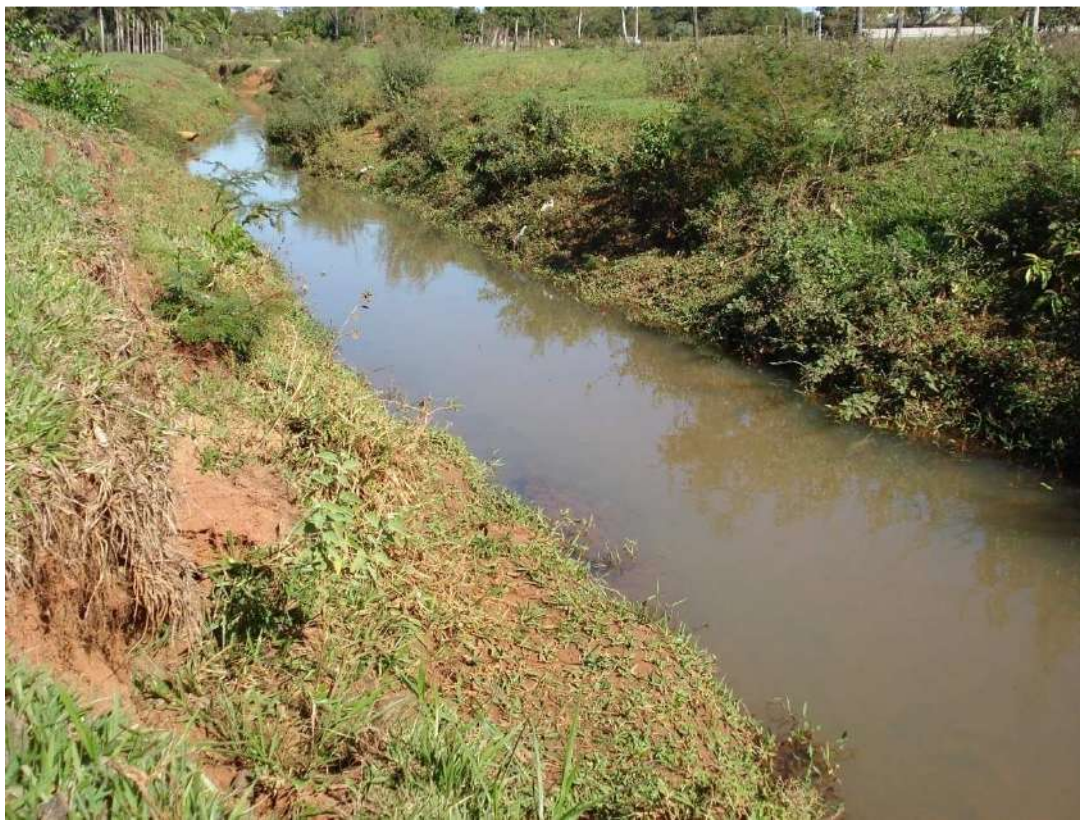
O outro córrego (“Córrego Água Doce”) ainda permanece nas suas condições naturais, com seu leito em solo original, sem qualquer tipo de modificação (Figura 15). Sendo assim, pelo grande aumento do volume de água escoado pelos sistemas de microdrenagem da cidade e pelo aumento da velocidade deste escoamento, o córrego apresenta alguns pontos de erosão (Figura 16) e consequentemente a deposição deste solo carregado provocando o assoreamento de alguns trechos, conforme observados na Figura 17.

Figura 15: Canal não retificado com condições naturais de escoamento

| <p><b>JUSTIFICATIVA</b></p> <p>O córrego não retificado ainda possui suas margens naturais, sem a intervenção de medidas que acelerem a velocidade das águas (canalizações). As margens sofrem com o aumento da velocidade ocasionada pelo aumento da vazão do escoamento superficial, formando os pontos de erosão detectados neste projeto.</p> <p>Considerando o extravazamento das águas do córrego, configurando o leito maior da calha, as áreas de preservação permanente garantem o aumento da quantidade de escoamento, sem causar prejuízos aos moradores circunvizinhos, além de proteger as margens quanto aos processos erosivos.</p> |
| <p><b>OBJETIVO</b></p> <p>Conter a erosão das margens do córrego não retificado, preservando suas características naturais e permitir o extravazamento do leito do córrego, ocupando a área de preservação permanente.</p> |

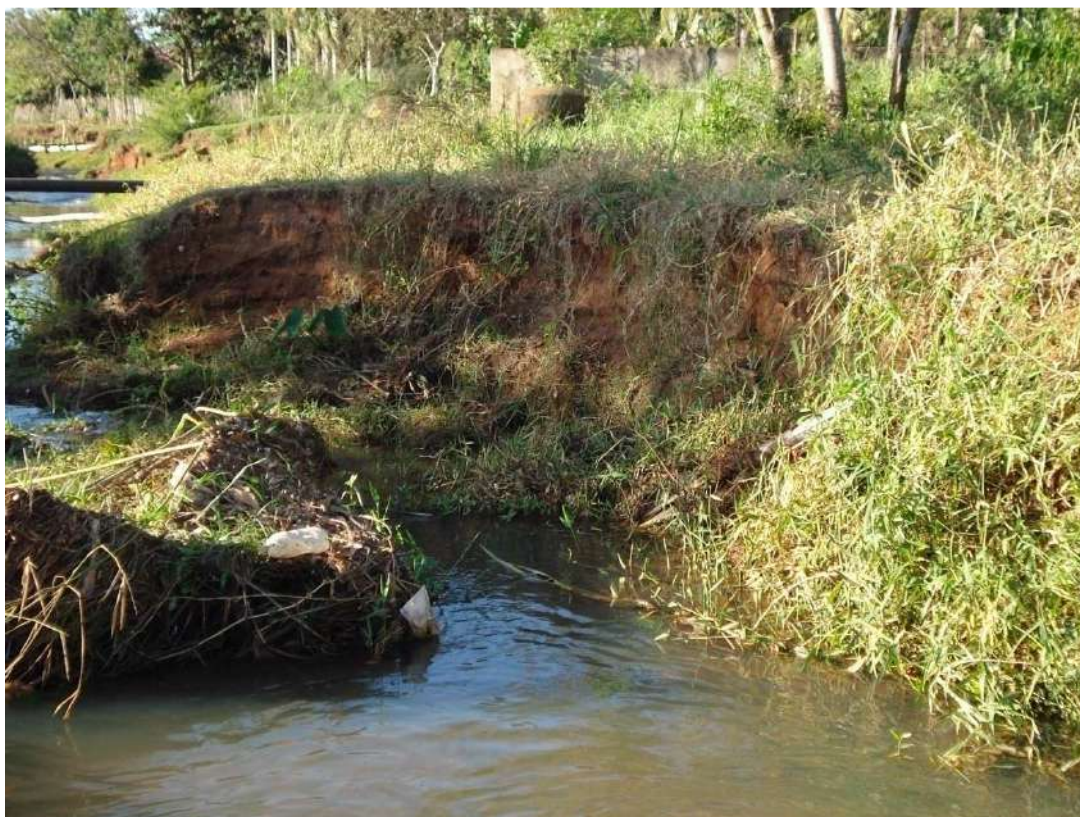
Figura 16: Pontos de erosão

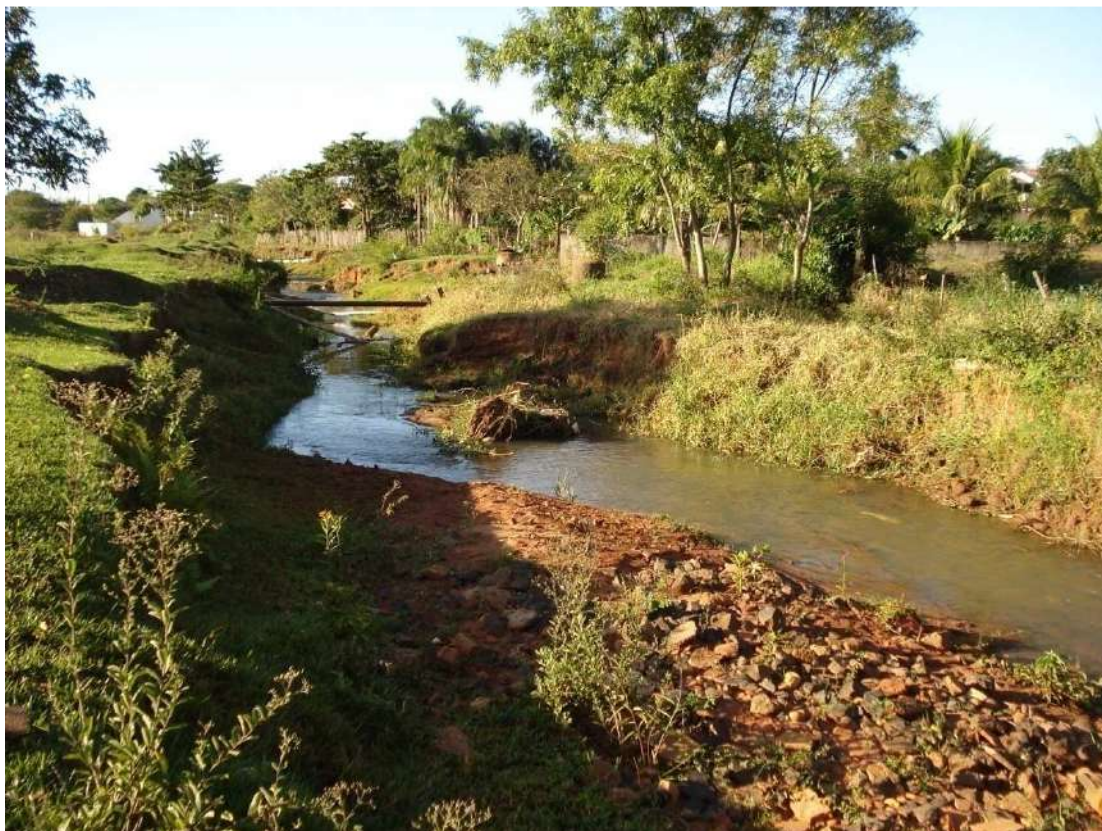
Figura 17: Pontos de assoreamento

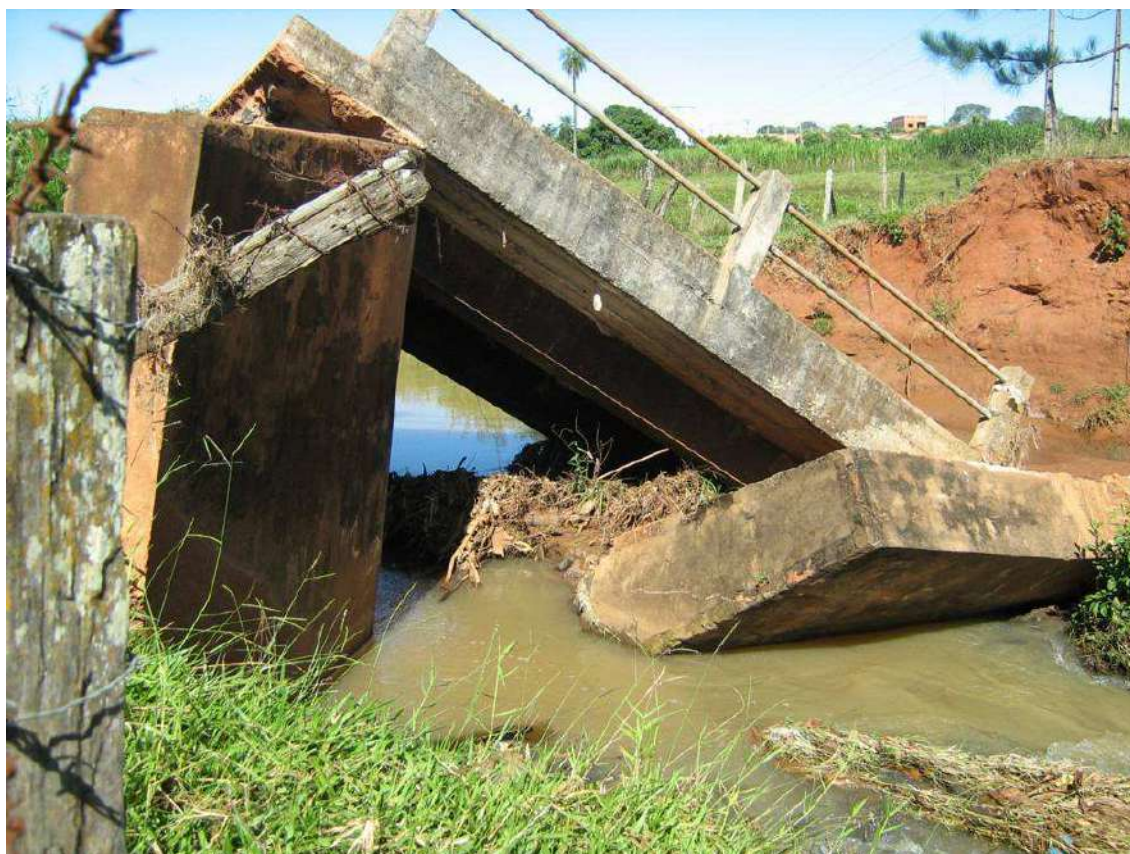
Figura 19: Desabamento de ponte provocada pelo aumento da vazão no leito do córrego  
Fonte: UNIFEB, 2008

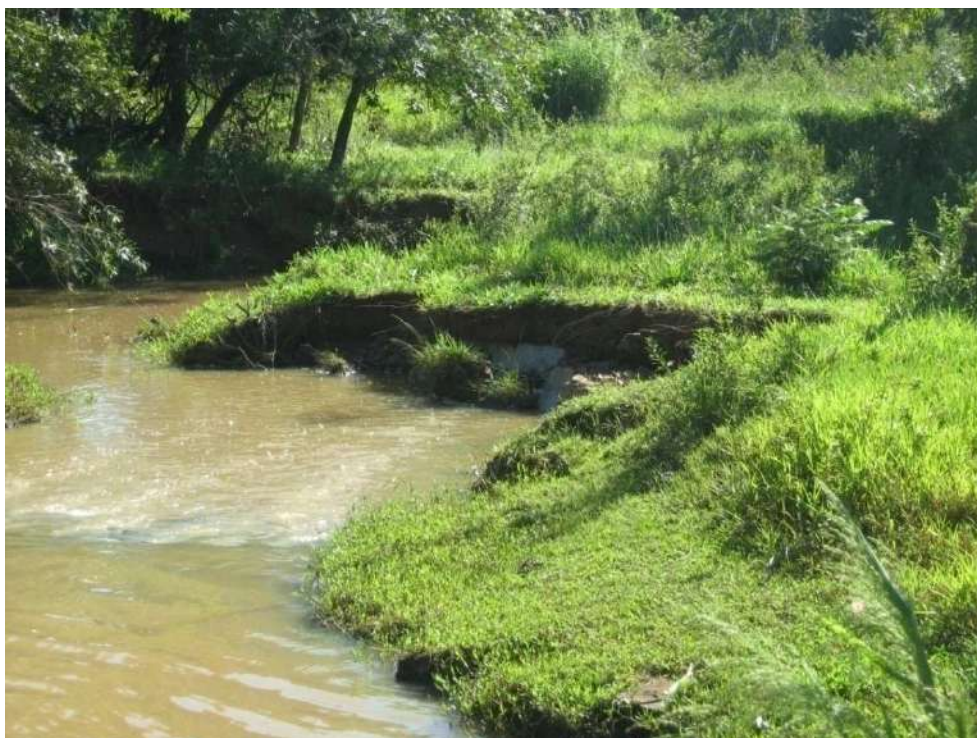
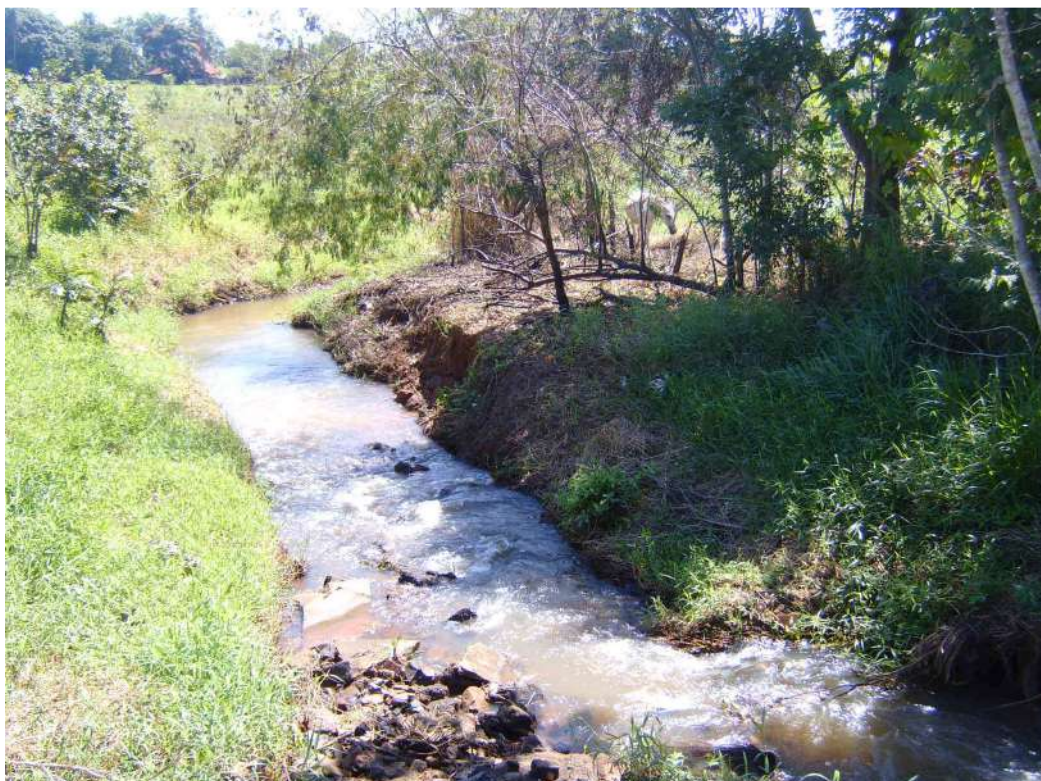
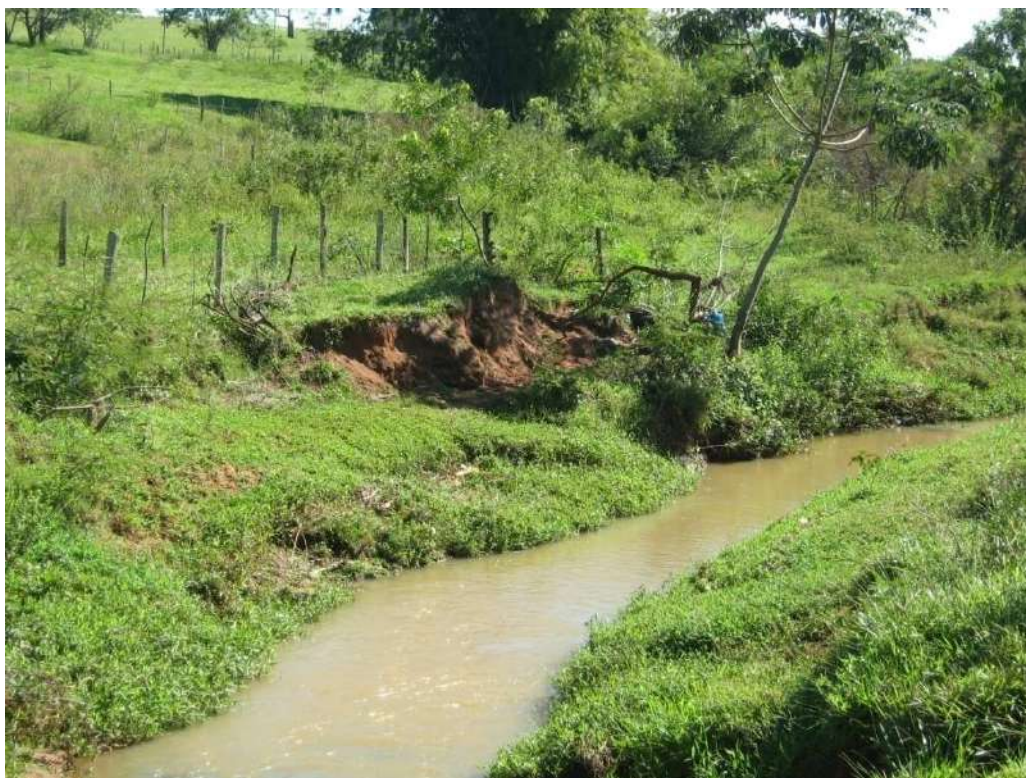
Essas localidades estão situadas ao longo das margens do córrego da Água Doce, dentro do perímetro urbano do município de Icém; notam-se muito poucos remanescentes de matas ciliares, inclusive locais com total ausência desta vegetação. Também foram observados processos erosivos de sulcos rasos e erosão das ribanceiras do córrego (Figuras 20, 21 e 22).

Figura 20: Aspectos das margens do Córrego Água Doce dentro da área urbana do Município de Icém-SP

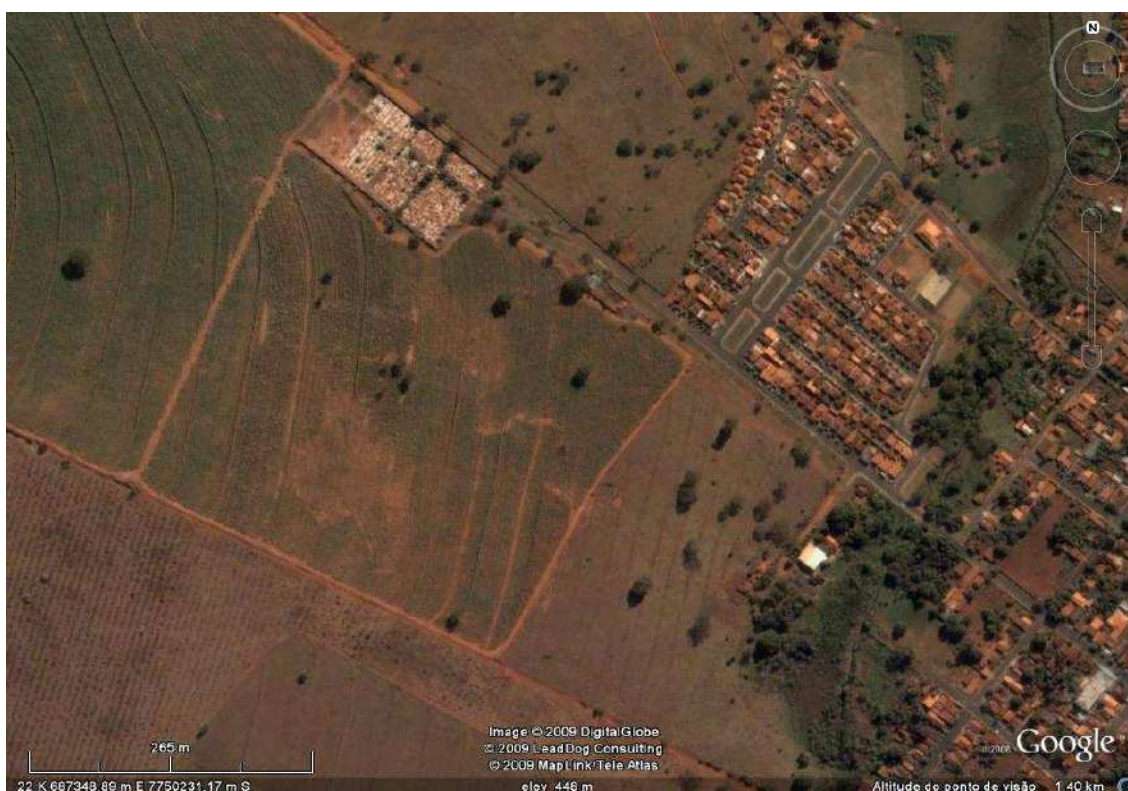
Destacamos ainda que a ausência de mata ciliar ao longo do córrego é praticamente constante, como podemos observar pela imagem de satélite da área (Figura 23), onde se observa total ausência ou fragmentos muito esparsos. Também, nessa imagem observam-se sulcos de erosão, fato que leva a crer a também ocorrência da erosão laminar que em conjunto com a em sulco e a ausência de mata ciliar, levam ao processo de assoreamento do córrego, agravando os problemas de enchentes.

Figura 23: Imagem orbital de parte da área urbana e rural do Município de Icém-SP  
 Fonte: Cobertura Digital Globe 2008

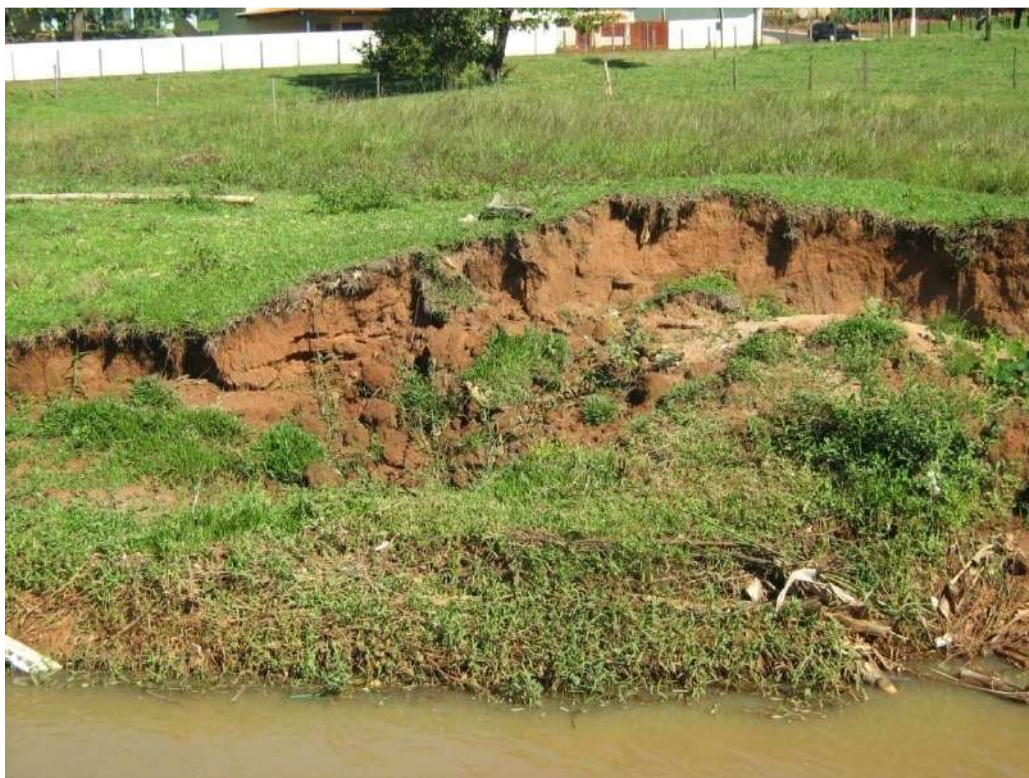
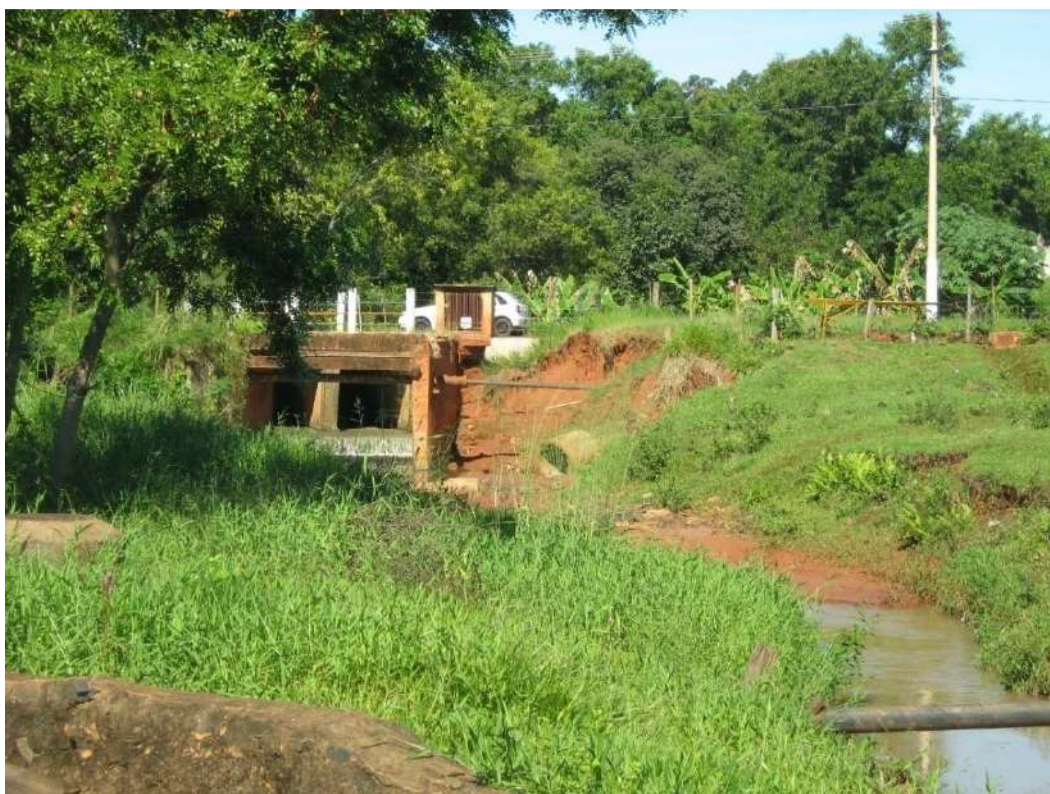
Nessa localidade temos sérios problemas de erosão nas ribanceiras, destacando-se processos erosivos acentuados próximos a ponte de acesso ao conjunto habitacional (Figuras 24 e 25), fato que pode gerar futuros acidentes geotécnicos, como ocorreu na localidade EROSÃO 05, descrita a seguir. Essa localidade seria indicada para investigação geotécnica prevista na próxima etapa do projeto.

Figura 24: Aspectos das margens do Córrego Água Doce próximos a ponte de acesso ao conjunto habitacional Icém

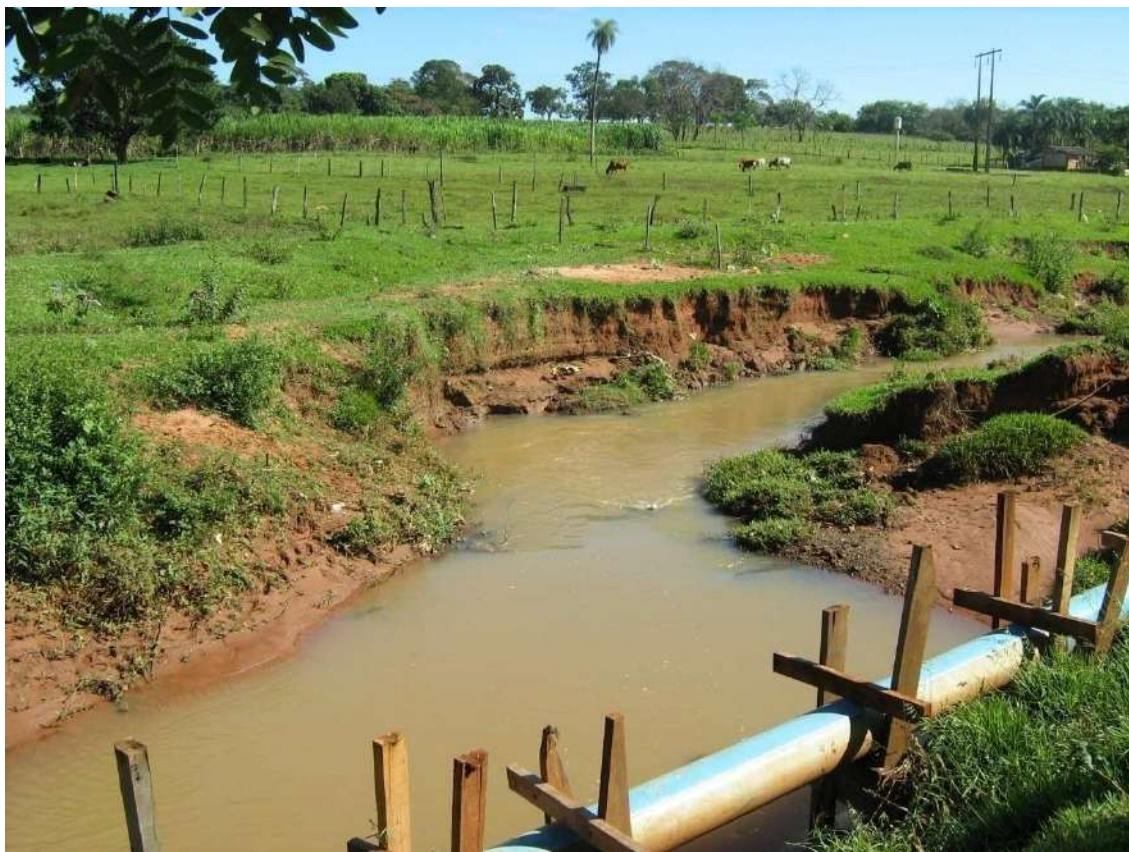
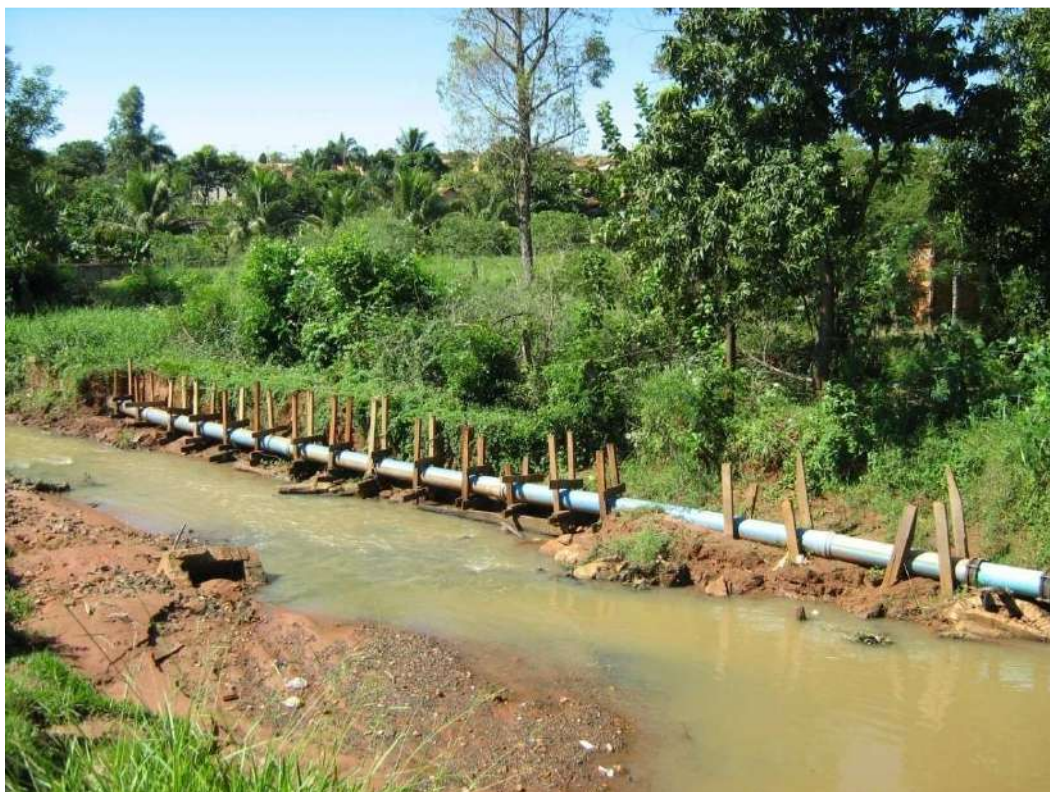
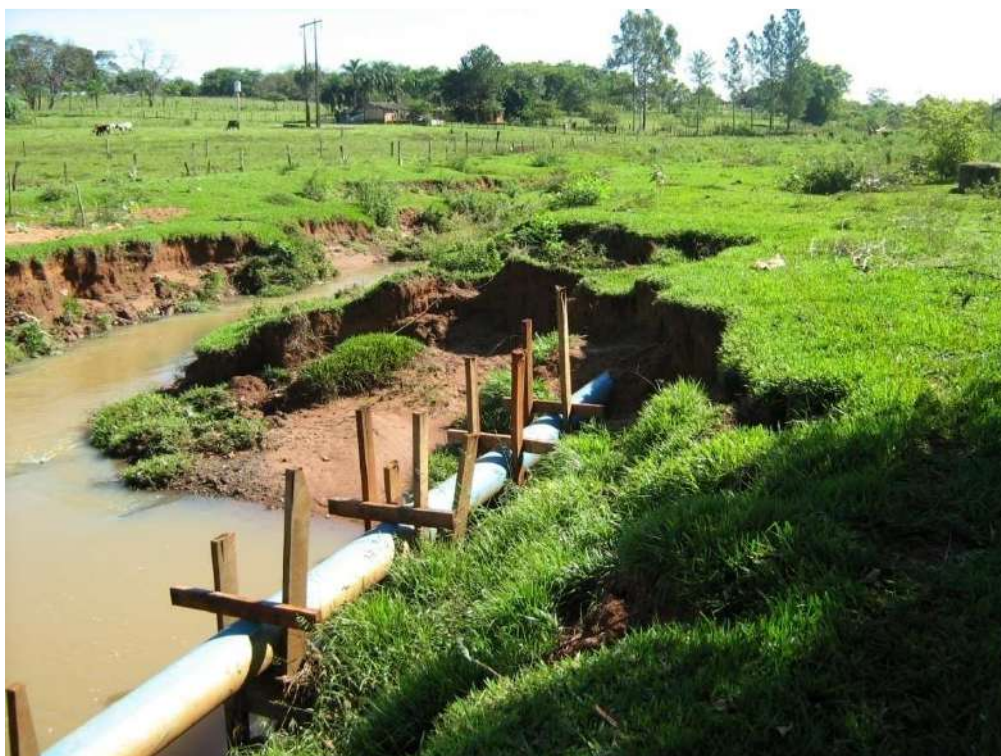
Novamente, nessa localidade encontramos ocorrência de erosões nas ribanceiras e total ausência de mata ciliar. Os processos erosivos estabelecidos acabaram exigindo escoramento em caráter emergencial de conduto (Figuras 26, 27 e 28).

Figura 26: Aspectos das margens do Córrego Água Doce dentro da área urbana do Município de Icém-SP

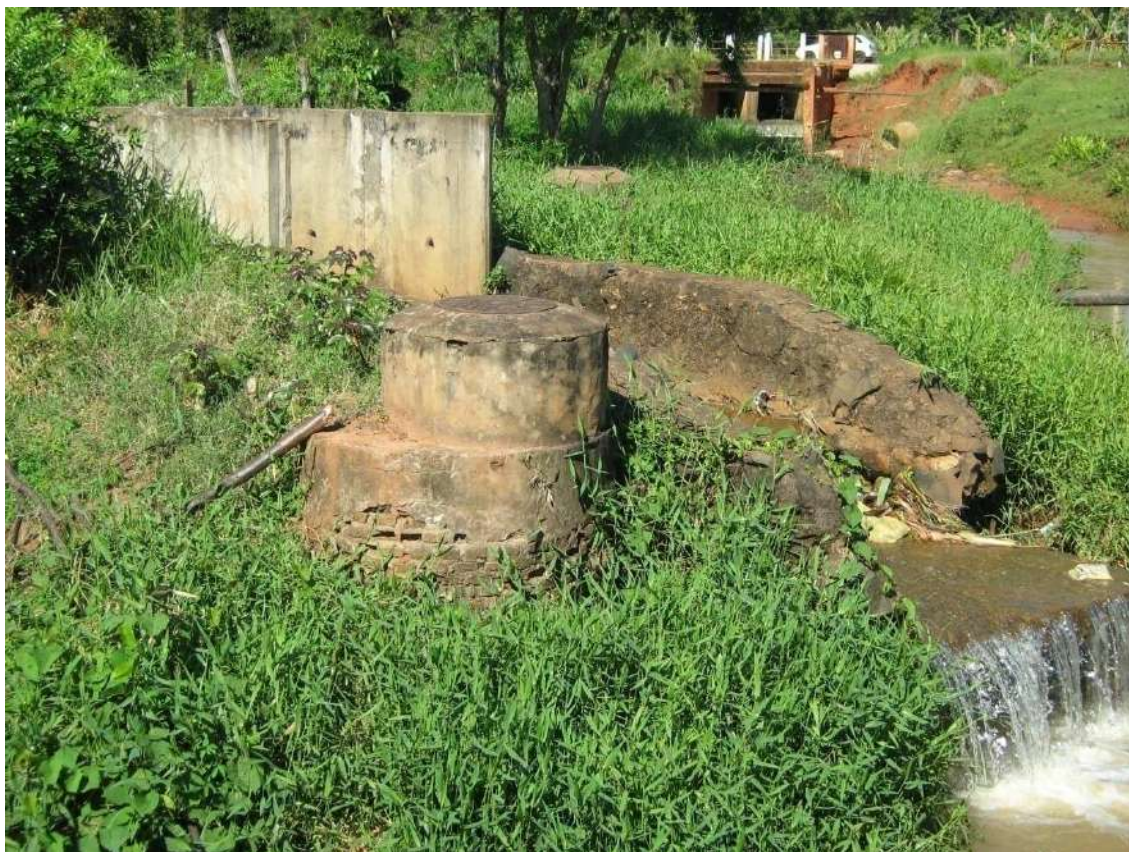
Nessa localidade temos em destaque um ponto crítico, que é o deságüe do canal retificado no córrego Água Doce, que ocorre de forma quase perpendicular, fato que leva a intensificação de processos erosivos e na deposição de sedimentos (Figura 29). Toda essa localidade seria indicada para investigação geotécnica prevista na próxima etapa do projeto.

Figura 29: Ponto de deságüe do canal retificado no córrego Água Doce, área urbana do Município de Icém-SP.

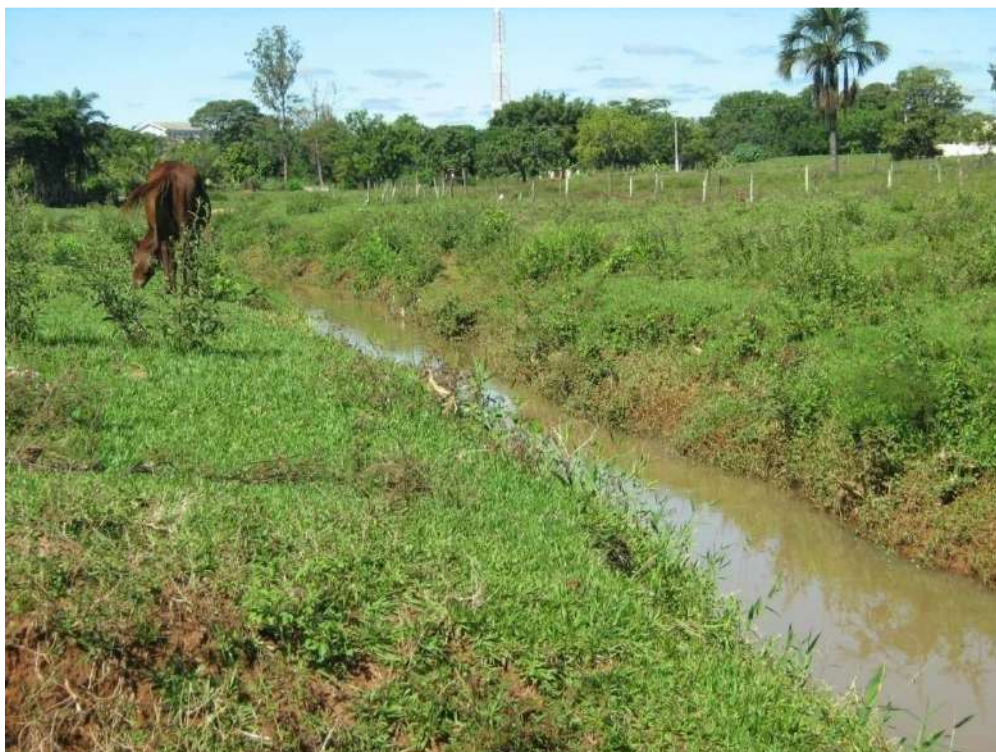
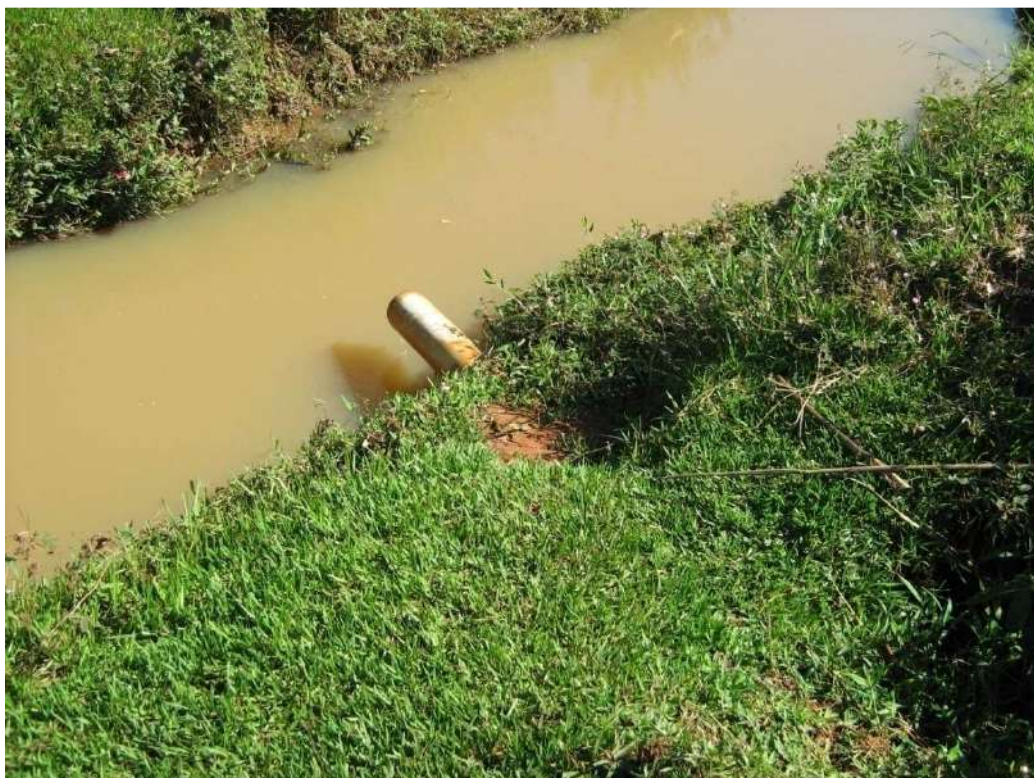
Localidade com ausência total de mata ciliar com algumas ocorrências de erosão em sulco (Figuras 30, 31 e 32).

Figura 30: Aspectos das margens do Córrego Água Doce dentro da área urbana do Município de Icém-SP

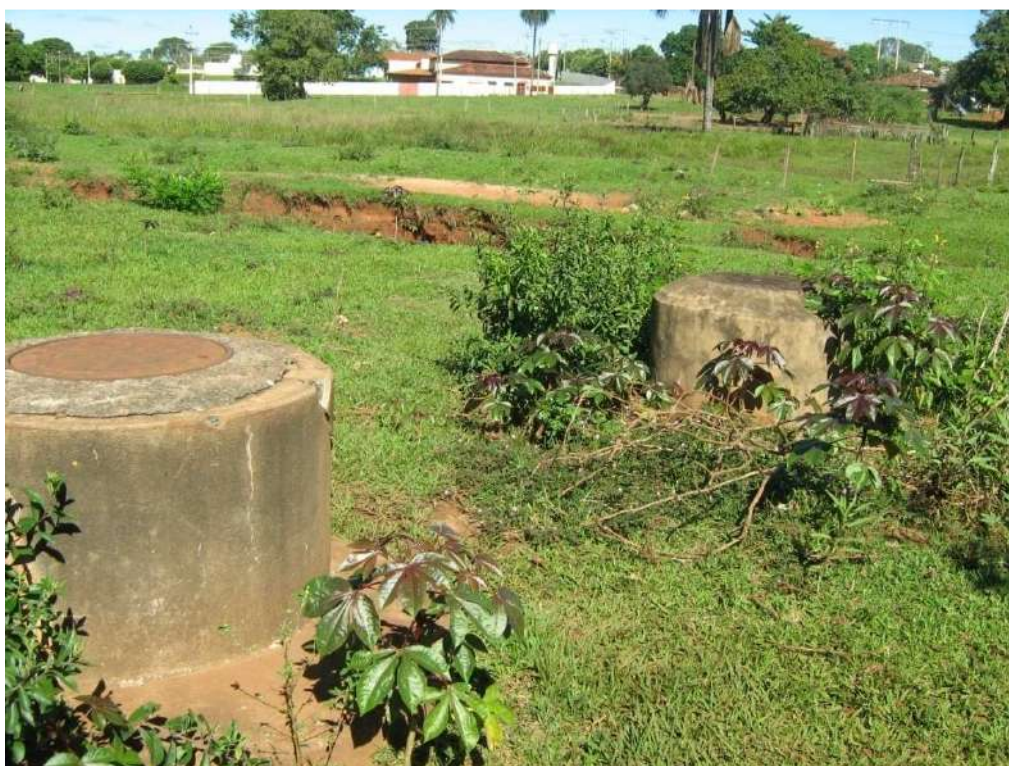
Figura 31: Aspectos das margens do Córrego Água Doce dentro da área urbana do Município de Icém-SP. Notam-se poços de visitas.

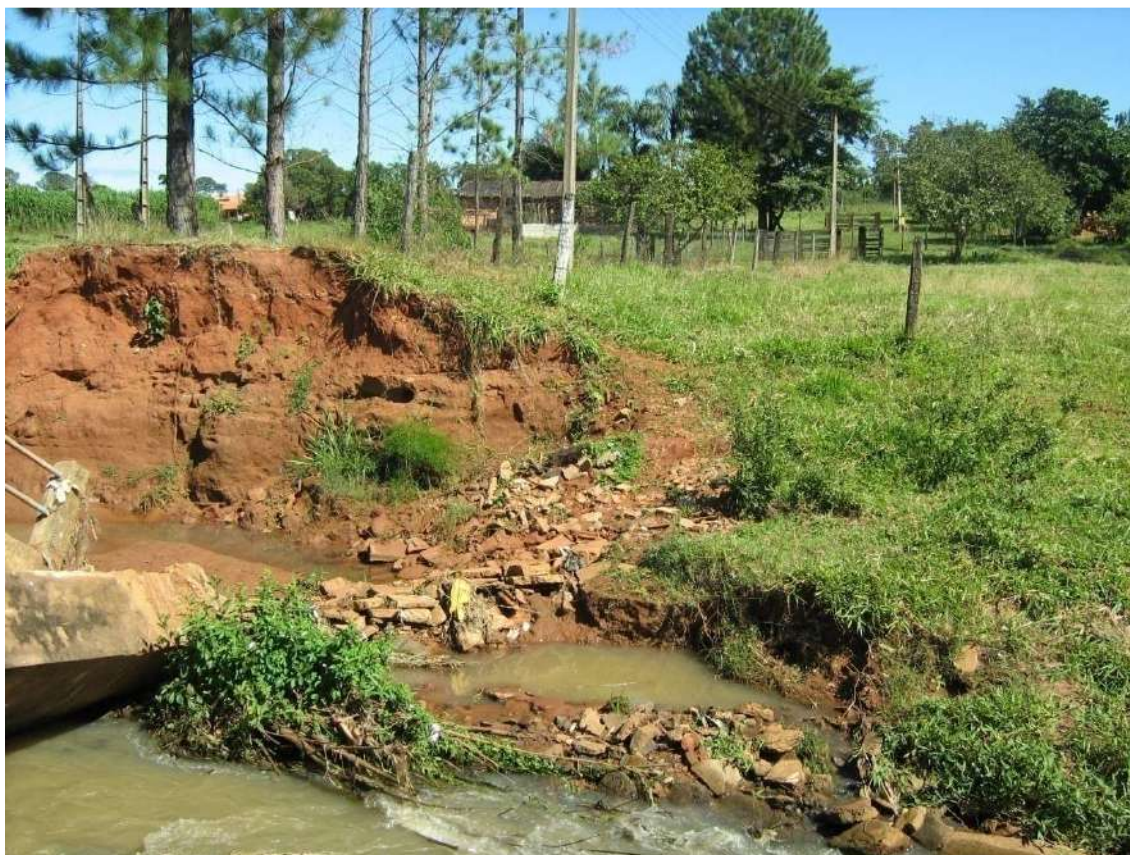
Localidade com ocorrência de processos erosivos graves, gerando instabilidade de taludes e acúmulo de sedimentos. Destaca-se acidente geotécnico com queda de ponte de acesso a bairro rural, devido à gravidade da situação (Figuras 33, 34 e 35). Toda essa localidade seria indicada para investigação geotécnica prevista na próxima etapa do projeto.

Figura 33: Acidente geotécnico com queda de ponte de acesso, Córrego Água Doce, Município de Icém-SP
