**LEI MUNICIPAL Nº 2.002/2018.**

*Dispõe sobre o Plano Diretor de Drenagem Urbana e Controle de Erosão do Município de Icém e dá outras providências.*

LOCAL: DRENAGEM URBANA - ICÉM (SP)

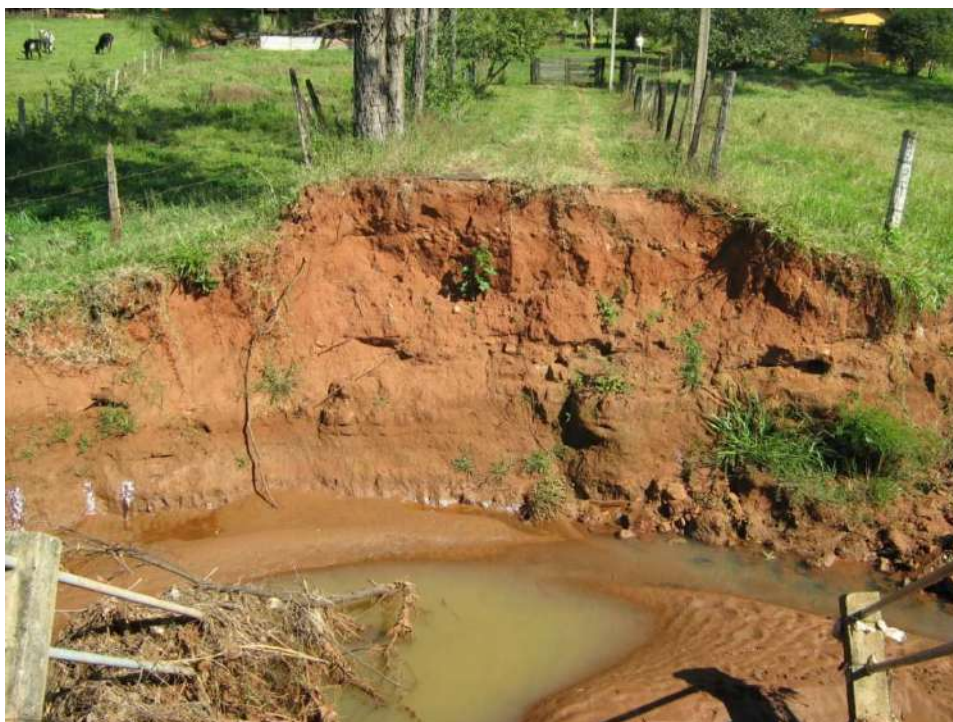
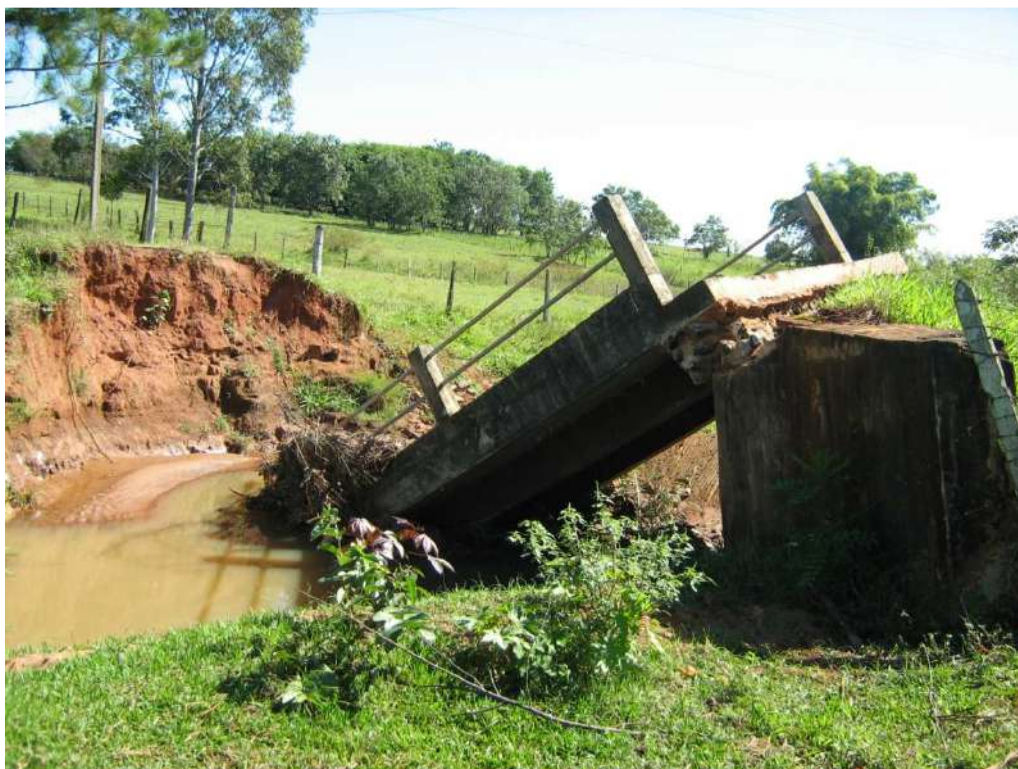
Localidade com ocorrência de processos erosivos graves, gerando instabilidade de taludes e acúmulo de sedimentos. Destaca-se acidente geotécnico com queda de ponte de acesso a bairro rural, devido à gravidade da situação (Figuras 33, 34 e 35). Toda essa localidade seria indicada para investigação geotécnica prevista na próxima etapa do projeto.

Figura 34: Acidente geotécnico com queda de ponte de acesso, Córrego Água Doce, Município de Icém-SP

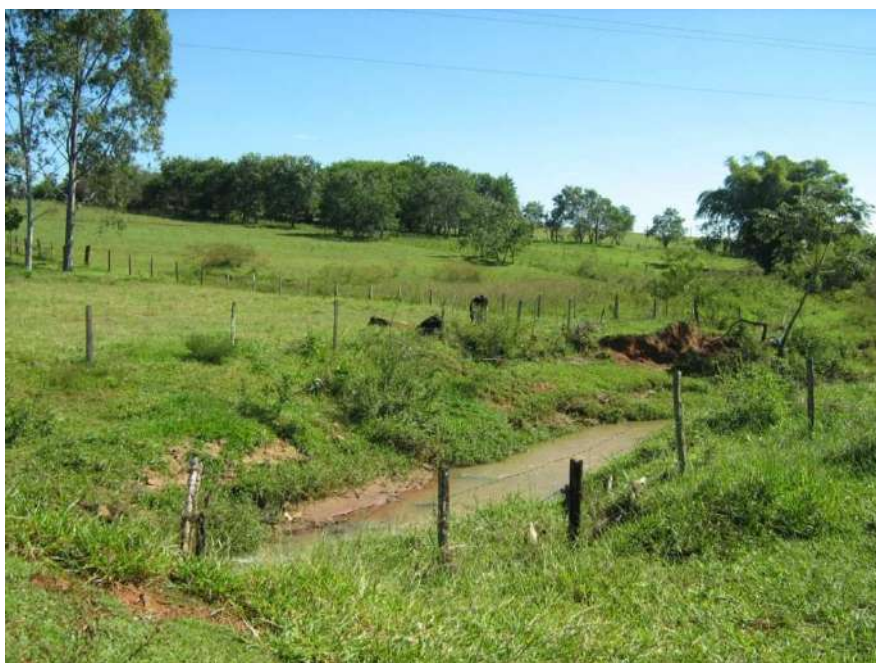
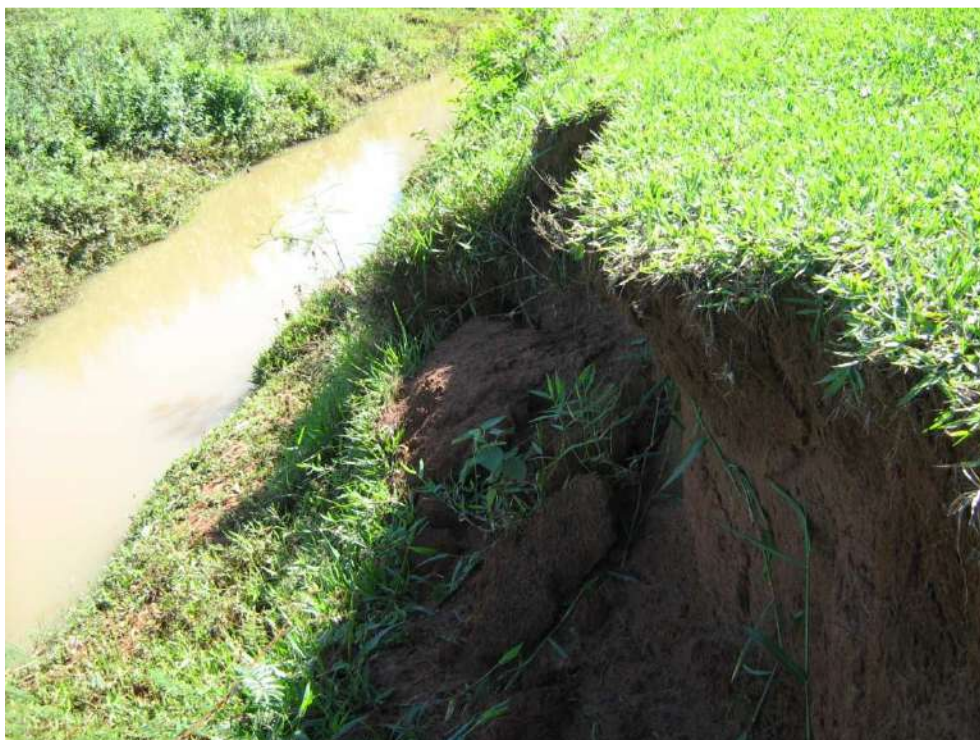
Outra localidade com total ausência de mata ciliar e apresentando processos erosivos acelerados (Figuras 36 e 37).

Figura 36: Aspectos das margens do Córrego Água Doce dentro da área urbana do Município de Icém-SP

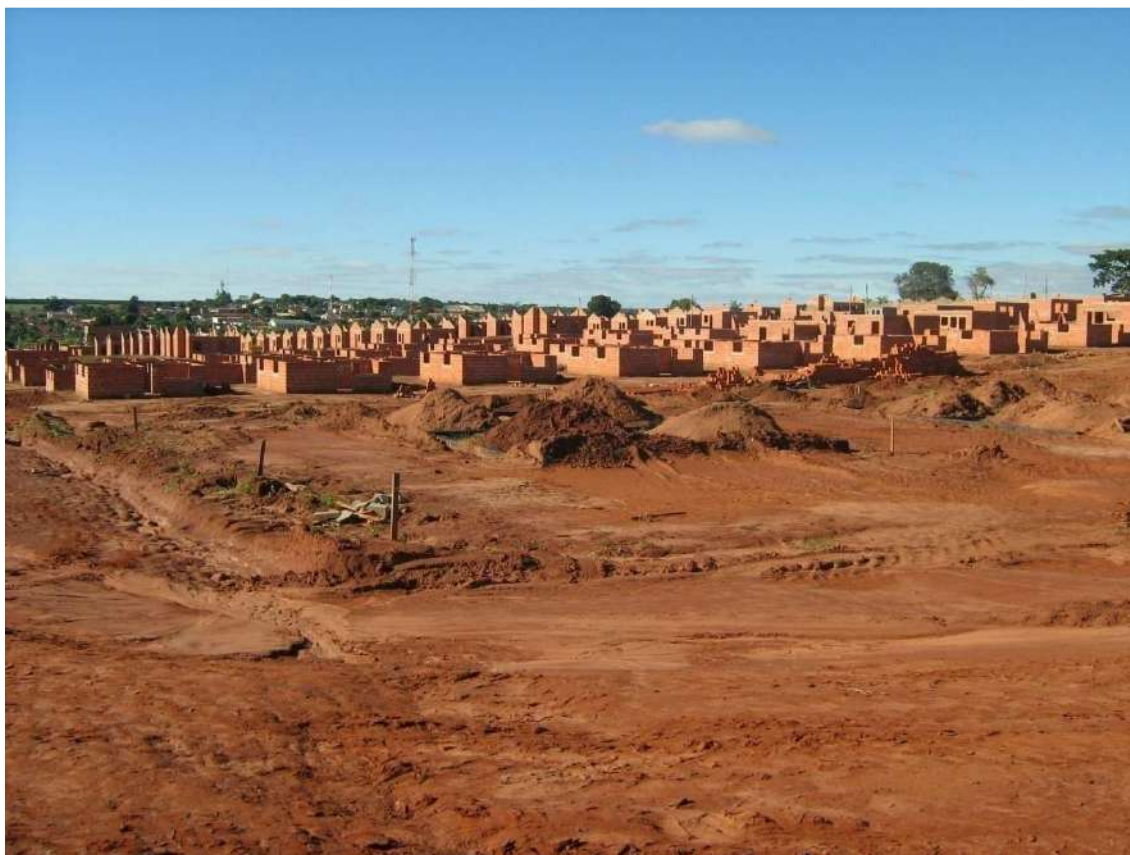
Essas localidades situam-se num conjunto habitacional em fase de implantação na região noroeste da área urbana. Com a remoção da cobertura natural do solo e movimentação de solo para fins de terraplanagem, a ocorrência de processos erosivos é certa. A recomendação nesses casos seria realizar a pavimentação e respectivo sistema de drenagem o mais rapidamente possível. Dessa forma, notam-se processos erosivos em sulcos acentuados em diversos pontos (Figuras 38, 39, 40, 41 e 42).

Figura 38: Feições erosivas em loteamento em fase de implantação, Município de Icém-SP  
Fonte: UNIFEB, 2008

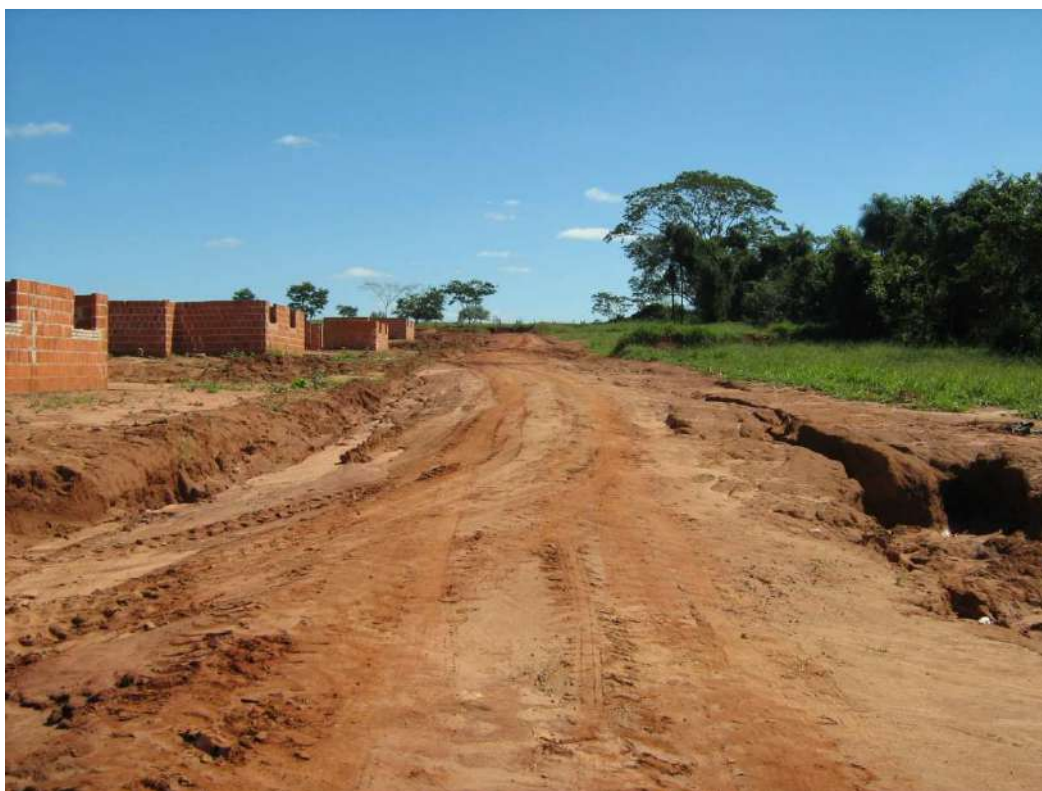
Figura 39: Feições erosivas em loteamento em fase de implantação, Município de Icém-SP

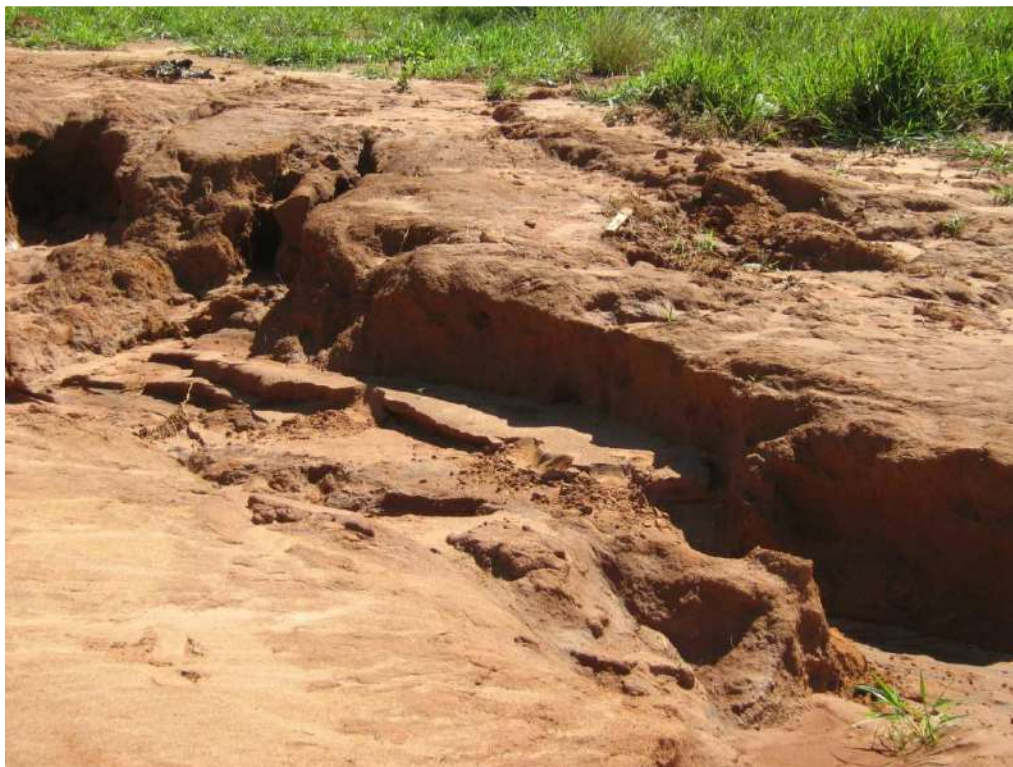
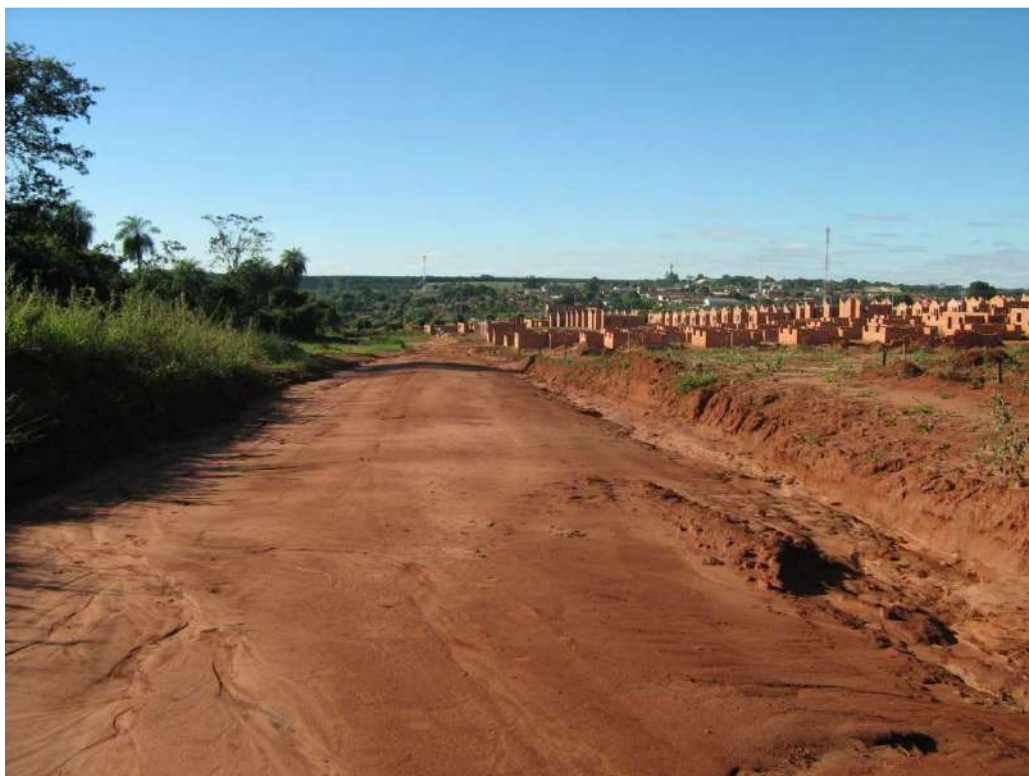
Figura 40: Feições erosivas em loteamento em fase de implantação, Município de Icém-SP

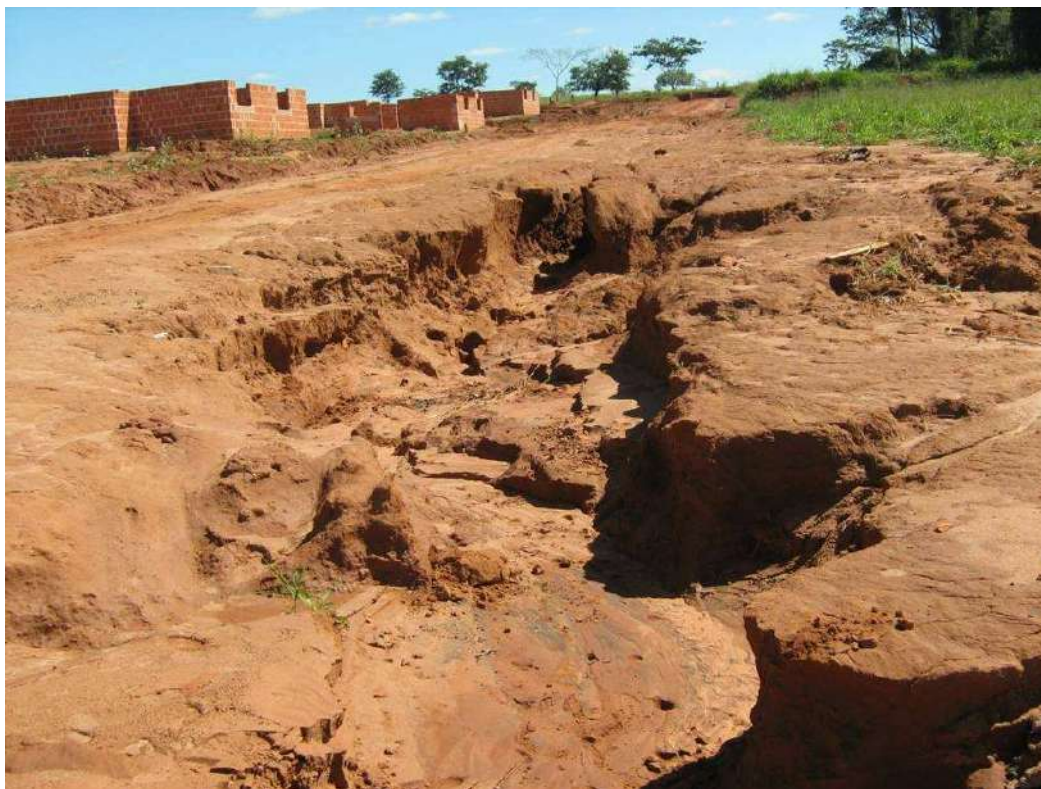
Figura 41: Feições erosivas em loteamento em fase de implantação, Município de Icém-SP

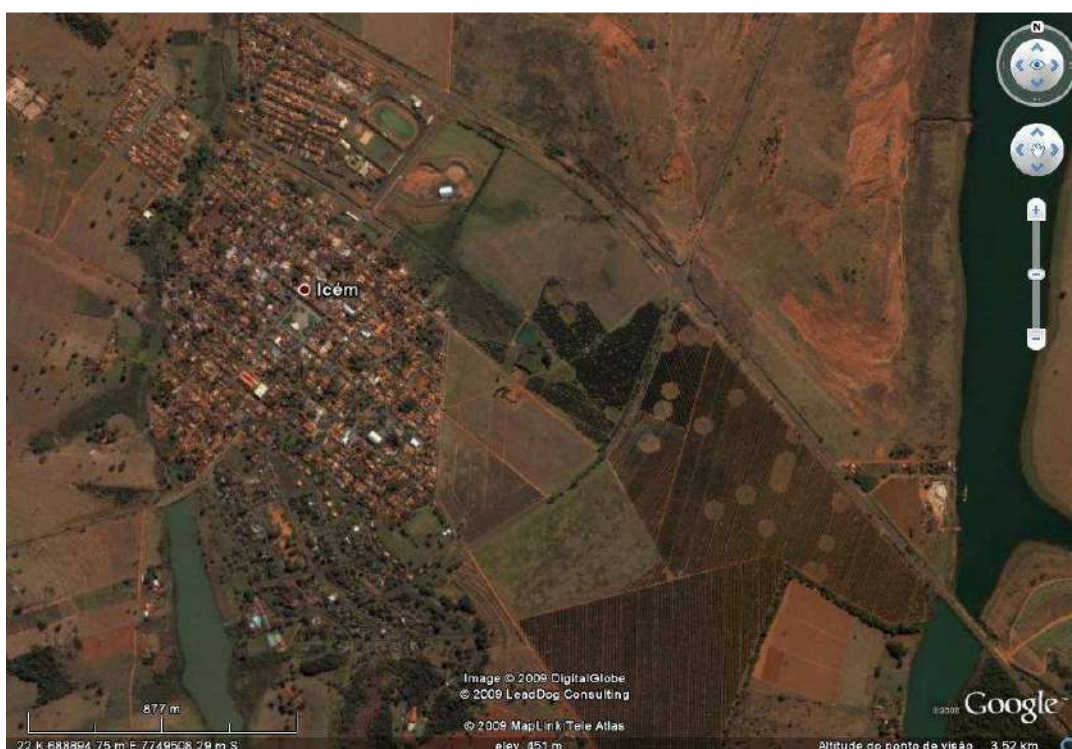
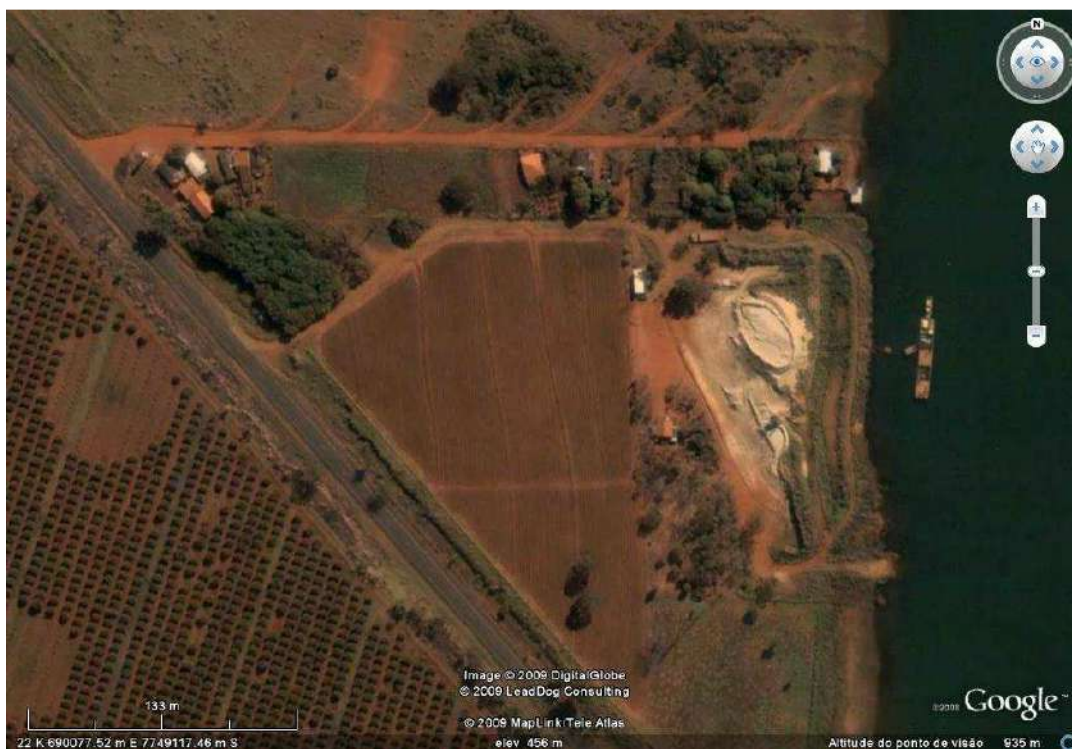
Nesse bairro temos a ocorrência de erosão em sulcos, de superficiais à profundos em via não pavimentada; essa ocorrência também está ligada a inexistência de pavimentação e respectivo sistema de drenagem (Figuras 48, 49, 50 e 51). Destacamos que todo o solo perdido nessa localidade acaba por atingir o reservatório da UHE de Marimbondo, conforme pode ser observado em imagens orbitais (Figuras 46 e 47).

Figura 46: Imagem orbital de Icém, a oeste temos o Bairro Barreirinho e reservatório da UHE de Marimbondo, Município de Icém-SP

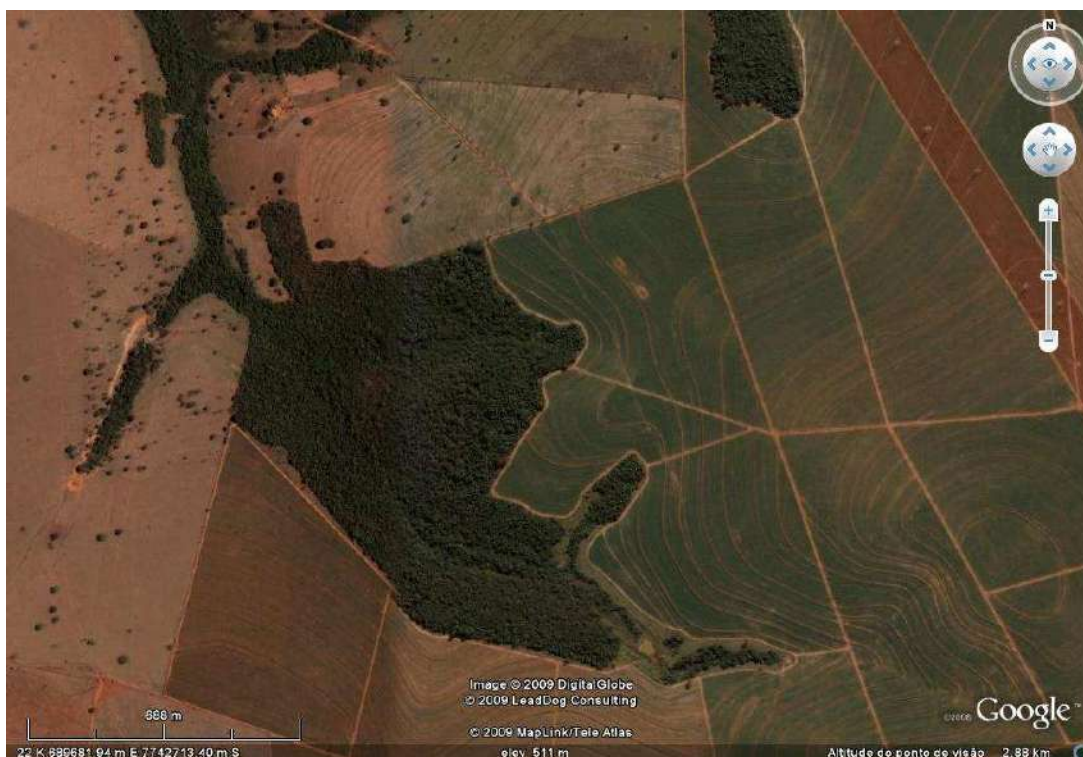
Figura 53: Imagem orbital das nascentes do Córrego Água Doce, nota-se processos erosivos laminares e em sulcos nas áreas agrícolas próximas, também a pouca proteção vegetal; município de Icém-SP  
Fonte: Cobertura Digital Globe 2008

As Figuras 52 e 53 exibem imagens orbitais das nascentes do Córrego Água Doce, que corta a área urbana de Icém. Essas nascentes encontram-se desprotegidas com pouca vegetação e são observadas tanto erosão laminar como em sulcos superficiais, em suas proximidades. Recomenda-se uma recomposição florestal adequada (Figuras 54, 55, 56 e 57)

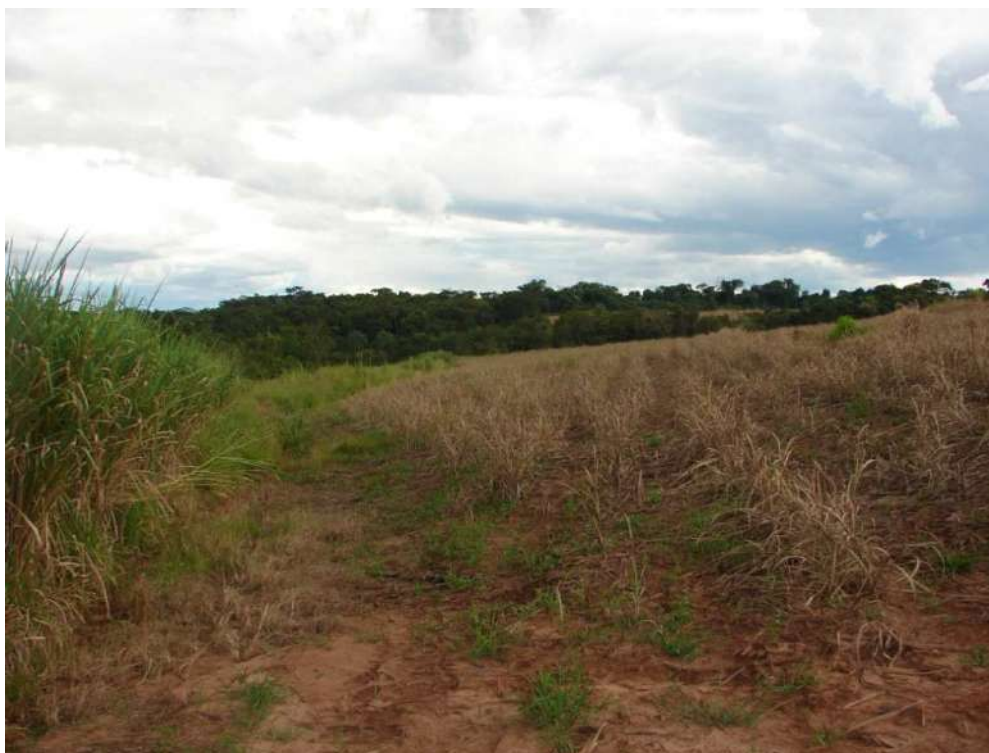
Figura 55: Remanescentes de vegetação nativa nas nascentes do Córrego Água Doce e cultura de cana-de-açúcar situada nas proximidades, notam-se processos erosivos laminares; município de Icém-SP

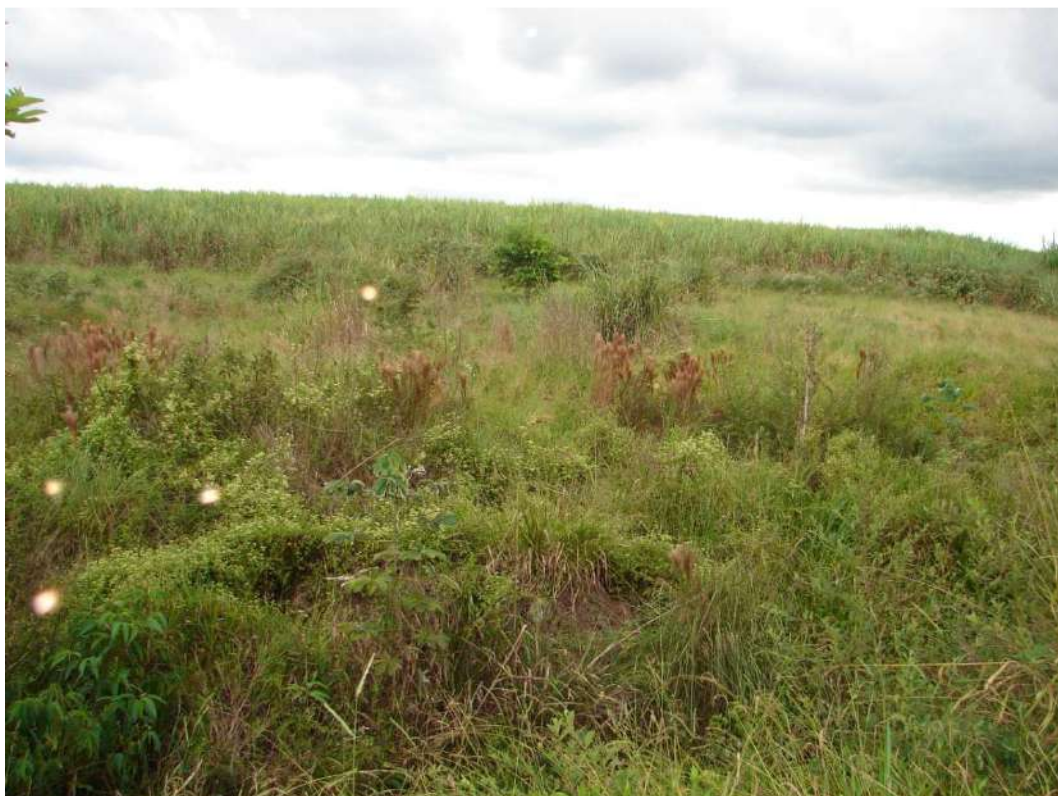
Figura 56: Ausência de proteção vegetal adequada nas do Córrego Água Doce; município de Icém-SP

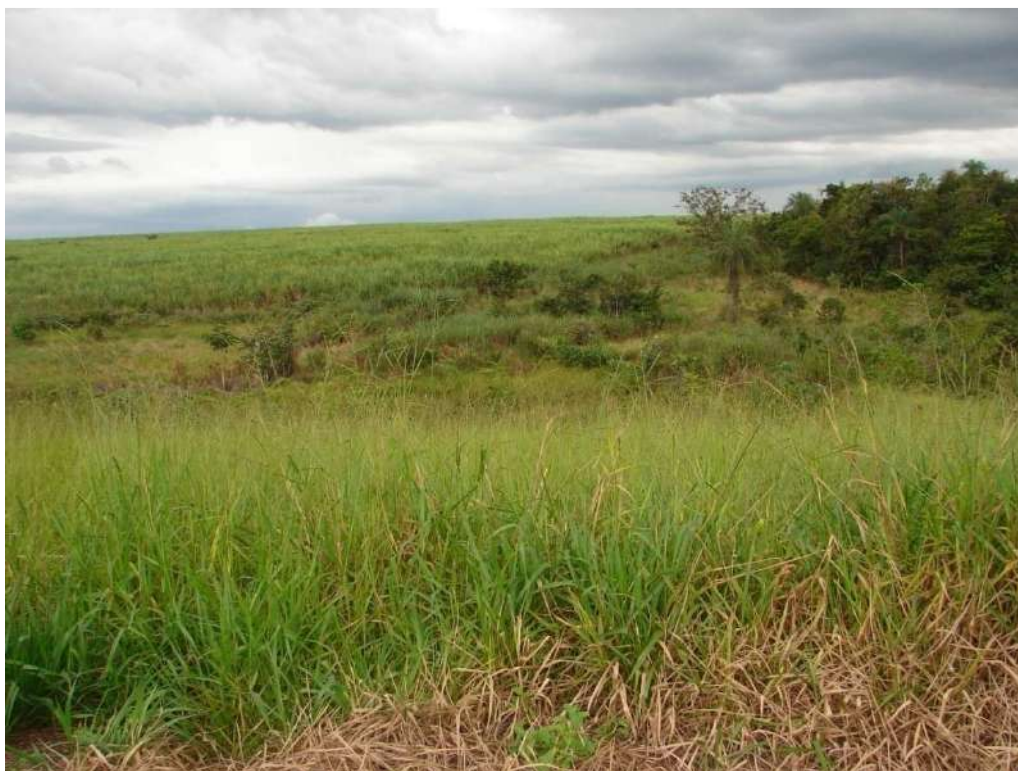
Figura 57: Ausência de proteção vegetal adequada nas do Córrego Água Doce; município de Icém-SP

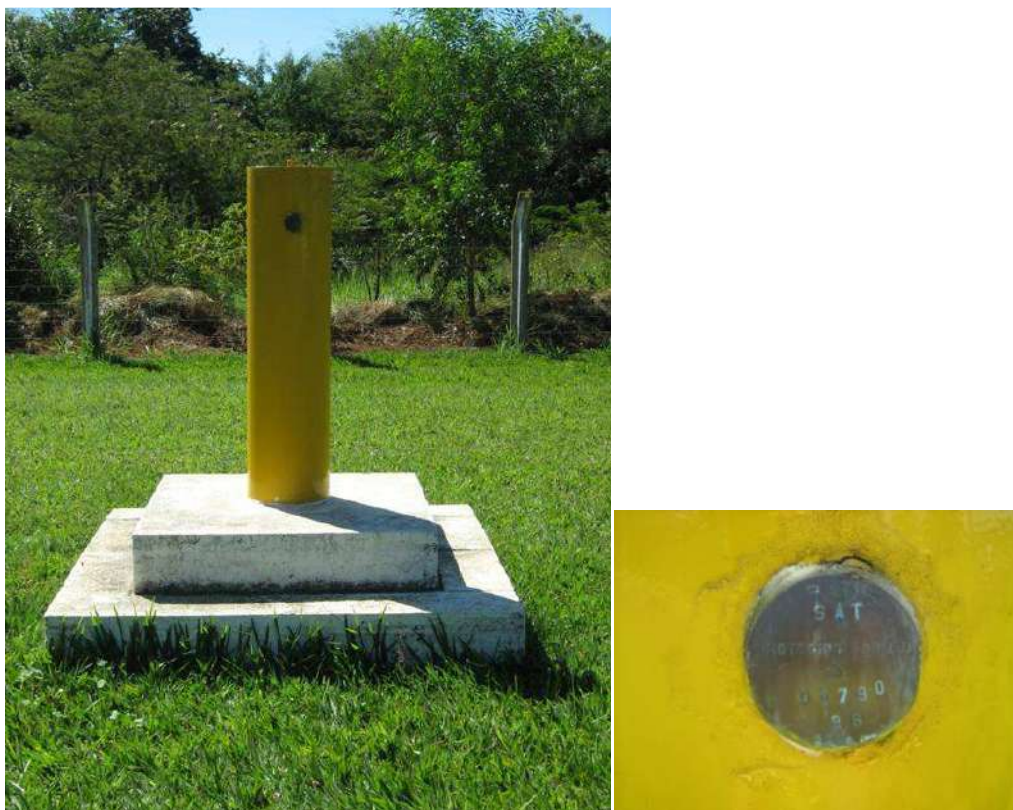
Desta forma, no estabelecimento da rede geodésica foi utilizada uma estação controle (Figura 58) e implantadas duas estações planimétricas, sendo que uma delas foi a estação altimétrica já implantada e homologada (Figura 59) e a outra estação, implantada no interior do pátio da Prefeitura Municipal, possibilitando um fácil acesso para esse trabalho e a outros trabalhos que necessitem de georreferenciamento (Figuras 60 e 61).

Figura 58: Estação geodésica SAT 91790 localizada na UHE de Marimbondo (Fronteira-MG), utilizada para a conexão do levantamento ao Sistema Geodésico Brasileiro.

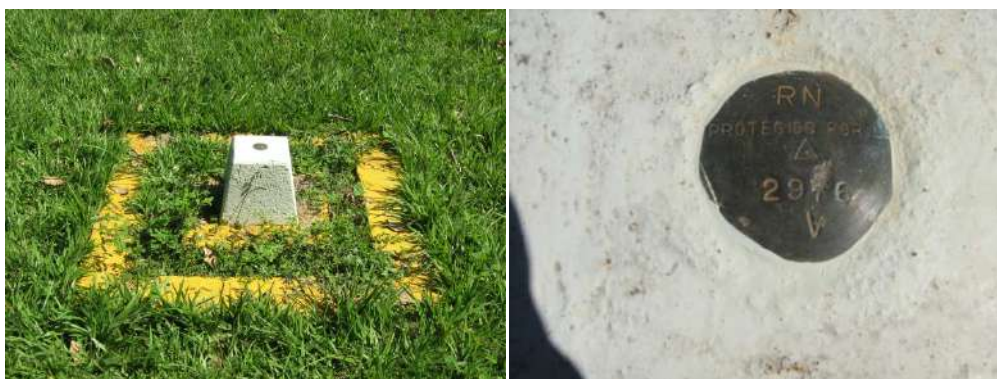
Figura 59: Estação geodésica altimétrica na UHE de Marimbondo (Icém-SP), também georreferenciada.

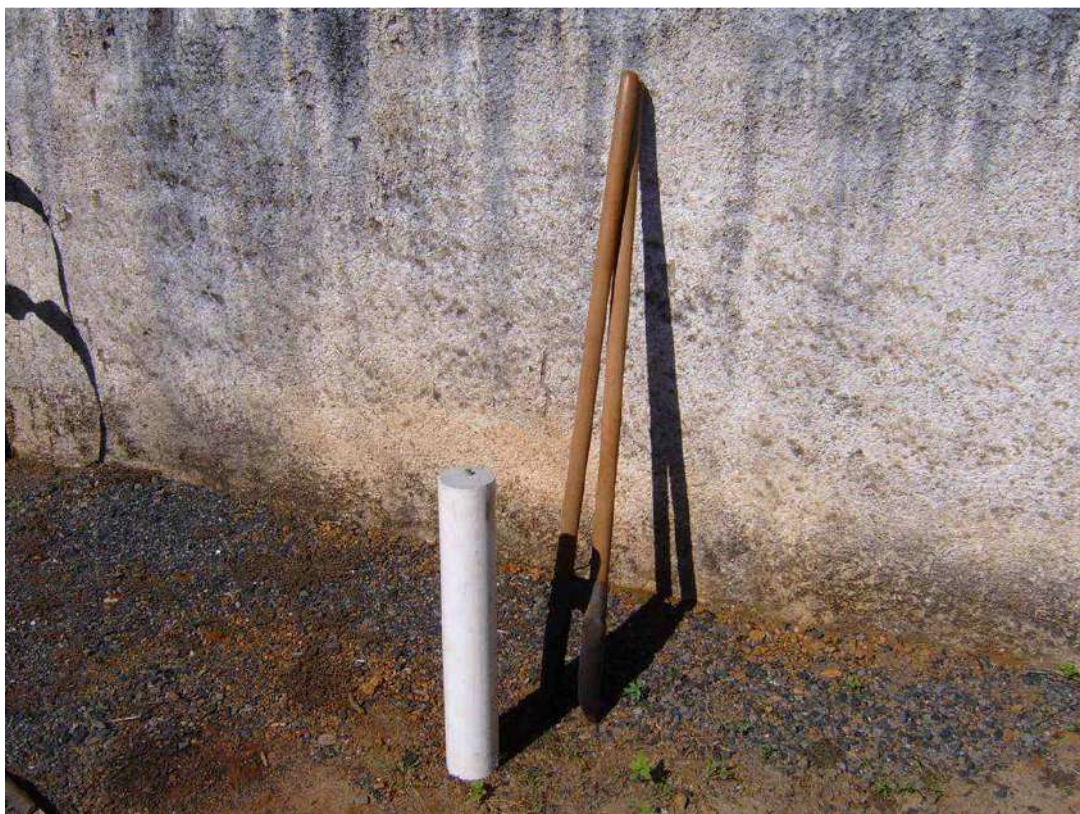
Figura 60: Implantação da estação geodésica no pátio da Prefeitura Municipal de Icém (Estação PMICEM)

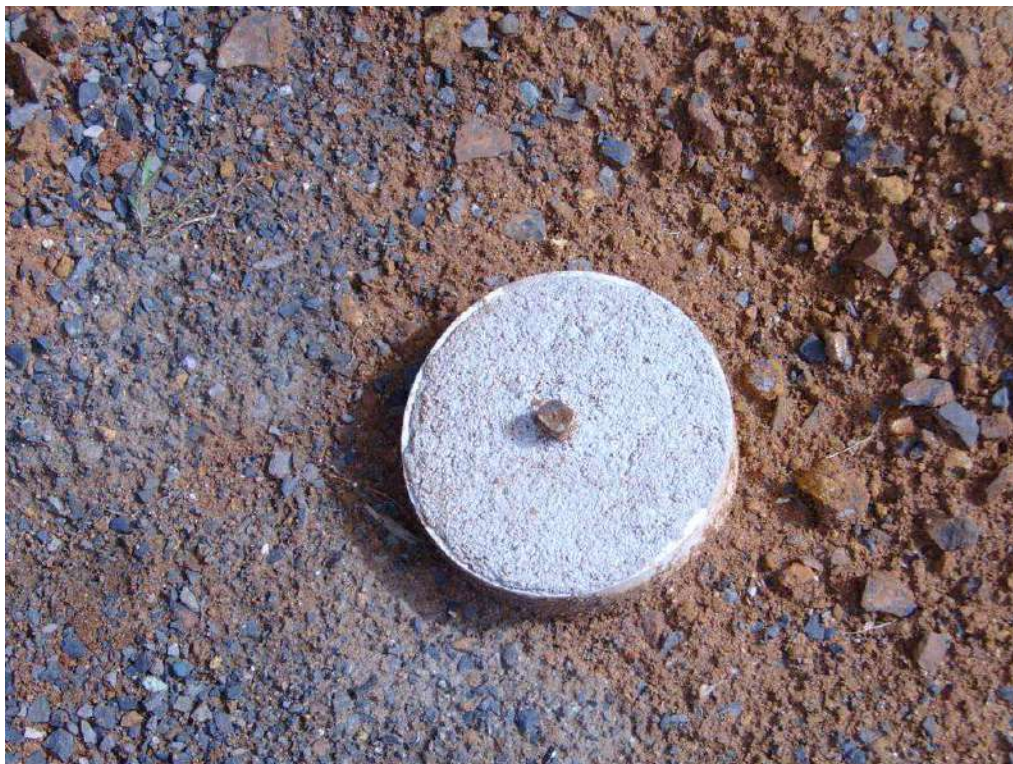
Figura 61: Estação PMICEM implantada

A estação PMICEM foi a estação base para todo o levantamento cadastral realizado. A Figura 62 exibe uma imagem orbital das estações planimétricas envolvidas.

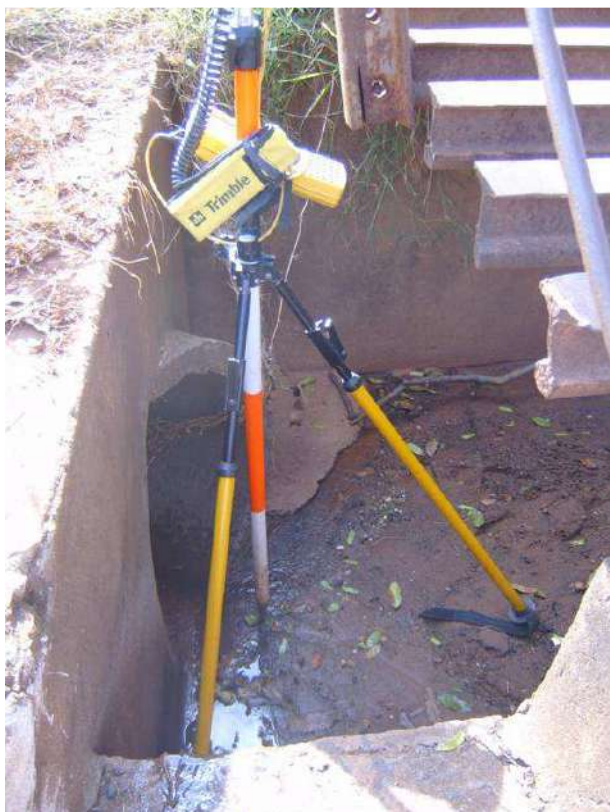
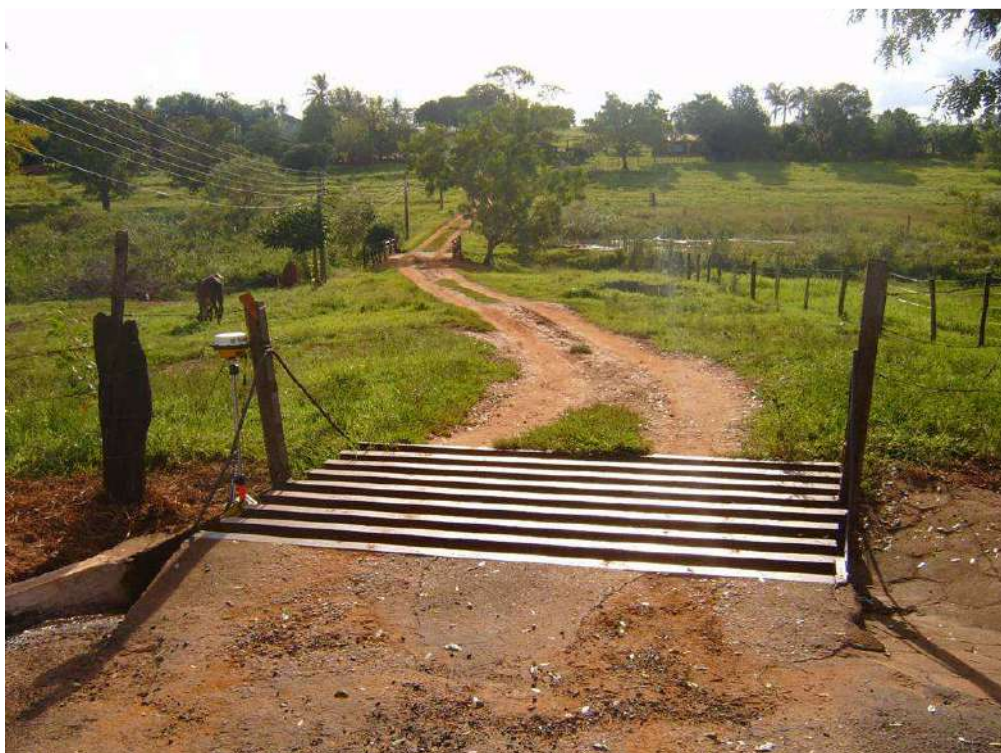
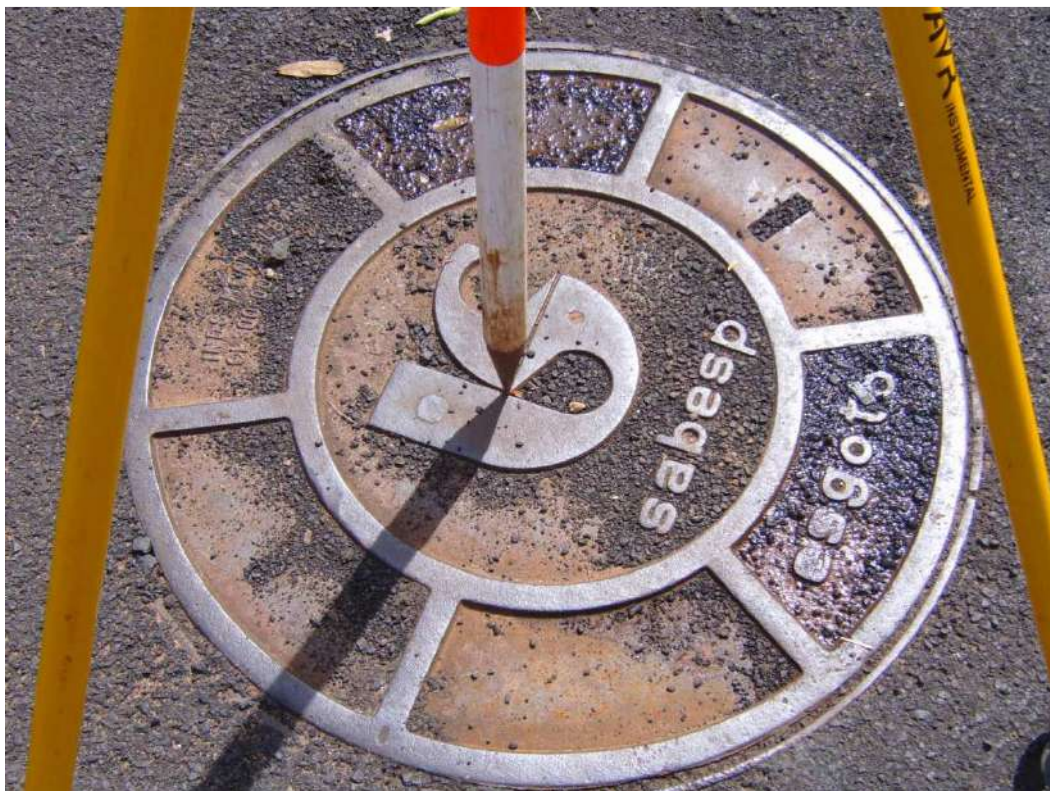
Figura 63: Coleta de coordenadas geodésicas durante o levantamento planialtimétrico cadastral

Figura 64: Coleta de coordenadas geodésicas durante o levantamento planialtimétrico cadastral

Figura 65: Coleta de coordenadas geodésicas durante o levantamento planialtimétrico cadastral

Tanto o transporte de coordenadas, como o levantamento cadastral foram realizados com receptor GPS L1 Trimble 4600LSA. Na implantação da rede geodésica de apoio foi utilizado o método estático de observação e no levantamento cadastral o método rápido estático. As Figuras, 63, 64 e 65 exibem a coleta de dados para o levantamento planialtimétrico cadastral com receptor GPS geodésico.

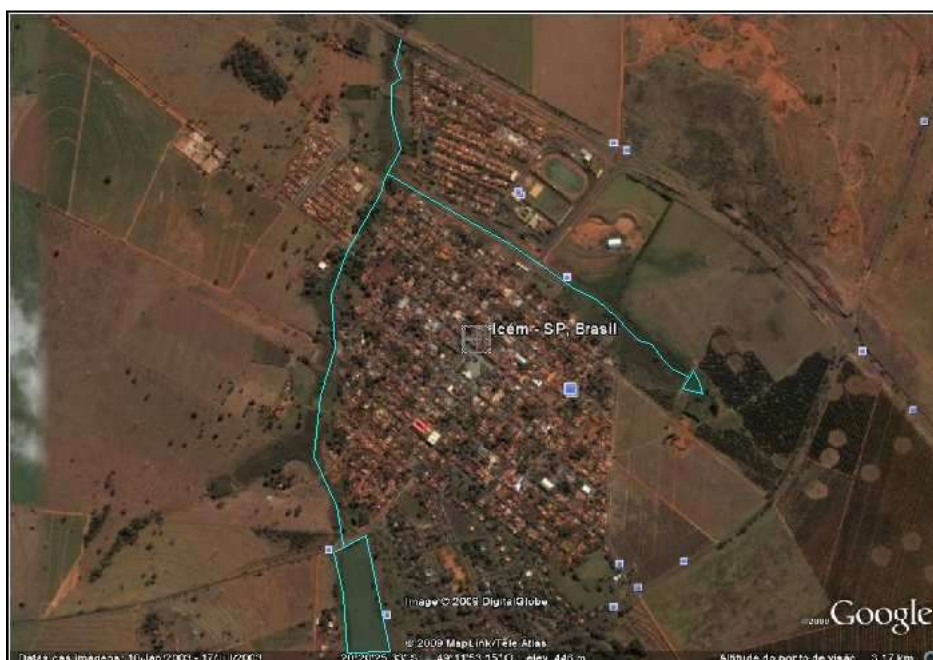
Figura 72: Córregos que cortam a malha urbana de Içem, em destaque Córrego Água Doce no sentido Norte Sul.

A malha hídrica da área urbana é constituída por dois córregos que cortam a cidade, sendo o principal deles denominado de Córrego Água Doce (Figura 72).

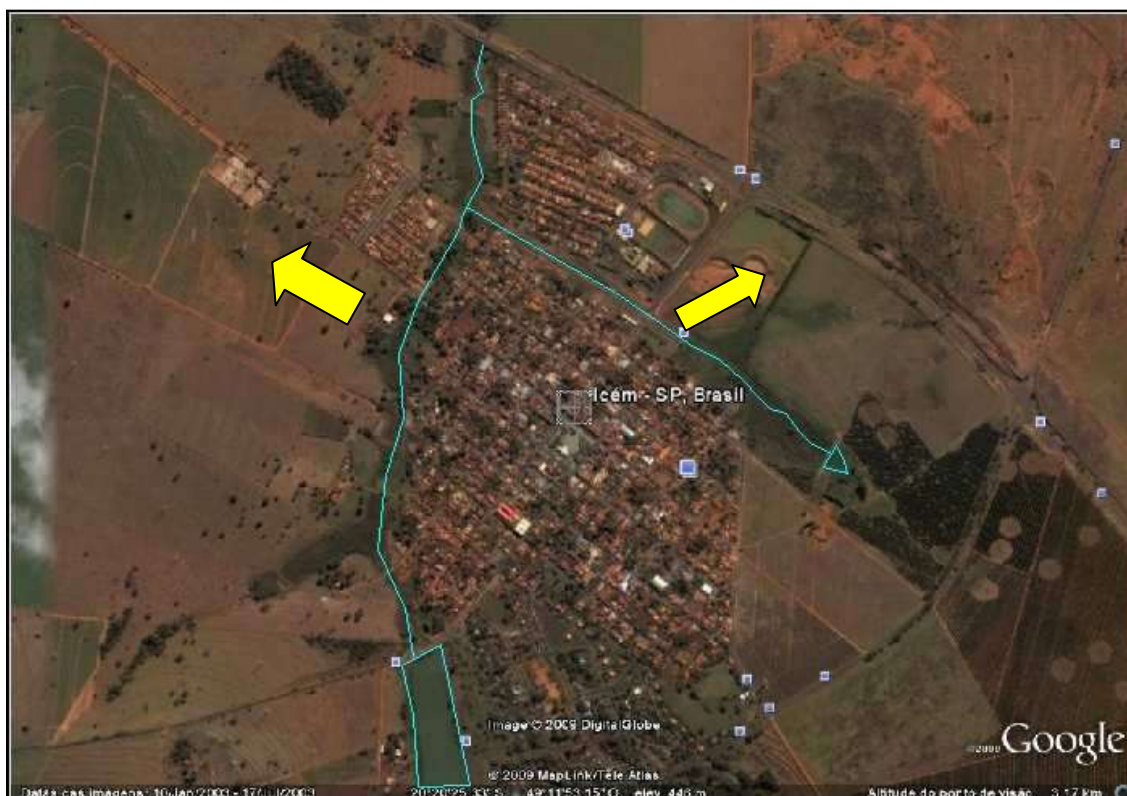
Figura 73: Vetores de expansão urbana

Os vetores de crescimento e expansão urbana estão localizados em áreas ainda permeáveis, e sua impermeabilização poderá contribuir para o aumento da vazão dos córregos, acarretando inundações principalmente à jusante dos mesmos. A Figura 73 nos mostra os principais vetores de expansão urbana.

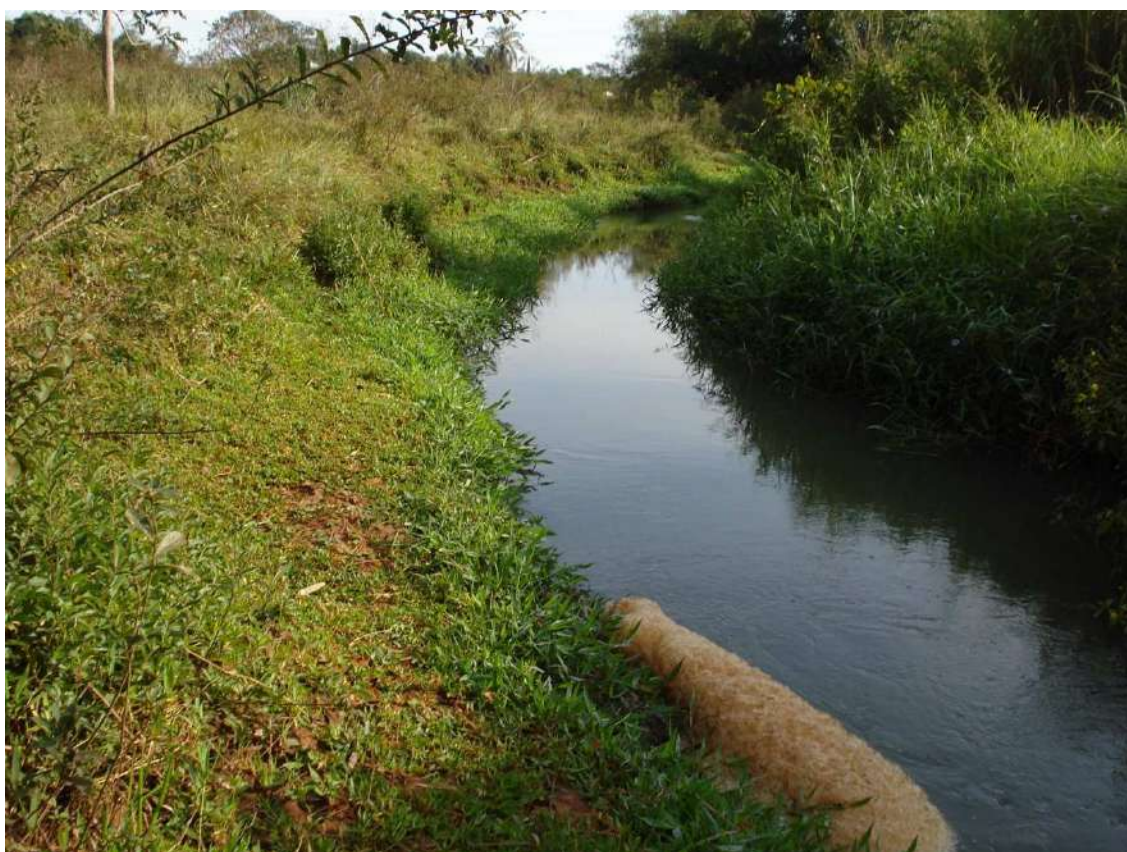
Figura 74: Córrego Água Doce e suas margens

O córrego Água Doce (não retificado) ainda preserva as condições naturais, sendo que suas margens e seu fundo são de terra, cobertas com vegetação rasteira. As margens do córrego não possuem área de preservação permanente delimitada, sendo que a ocupação da malha urbana se dá até bem próximo do leito em algumas áreas. (Figura 74).

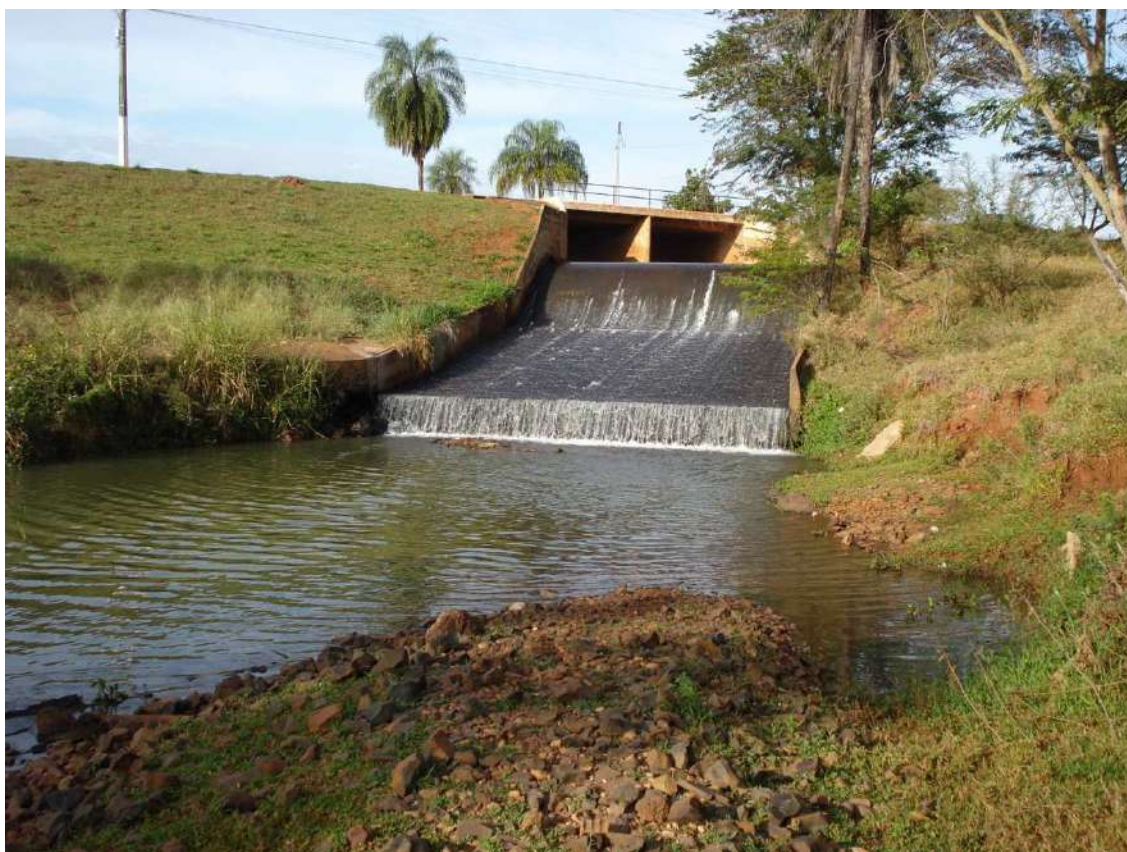
Figura 75: Córrego Água Doce – barramento do reservatório

À montante da malha urbana encontra-se um reservatório (Figura 75) utilizado para a captação e abastecimento de água do município. Este reservatório colabora na retenção das águas, podendo ser de grande interesse para a drenagem urbana.

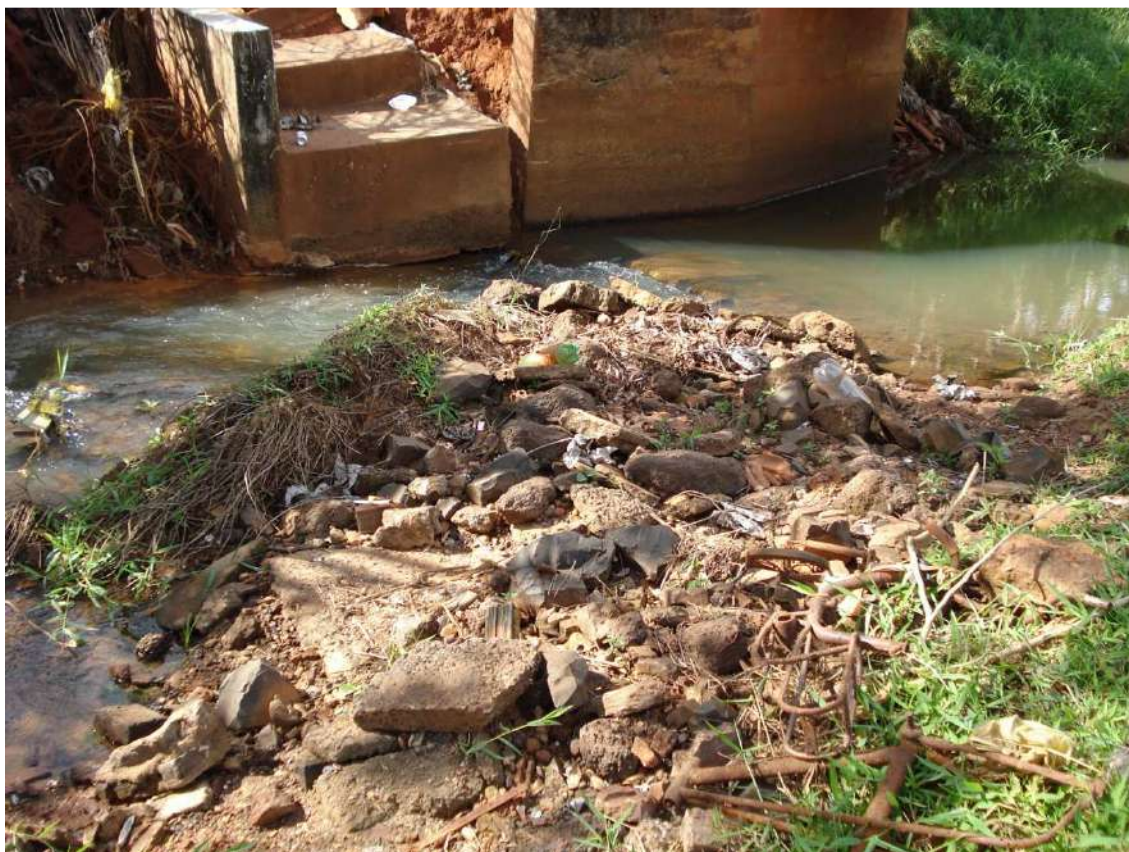
Figura 76: Córrego Água Doce – acúmulo de resíduos

O córrego ainda apresenta pontos de sedimentação de resíduos (Figura 76), principalmente, de parte das pontes derrubadas na última inundação. Tais resíduos podem ocasionar o aumento do nível da água e o acúmulo de vetores e doenças.
