**LEI MUNICIPAL Nº 2.002/2018.**

*Dispõe sobre o Plano Diretor de Drenagem Urbana e Controle de Erosão do Município de Icém e dá outras providências.*

LOCAL: DRENAGEM URBANA - ICÉM (SP)

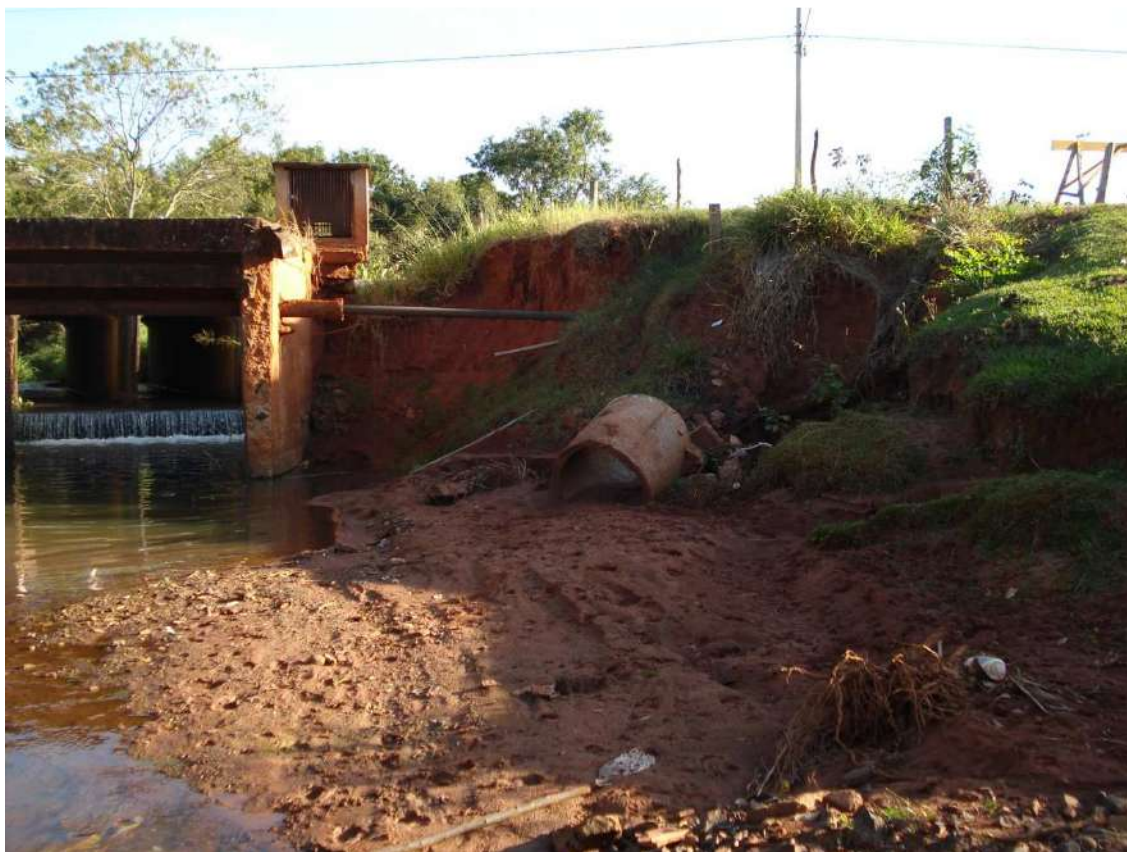
Figura 77: Córrego Água Doce – erosão das margens e depósito de sedimentos

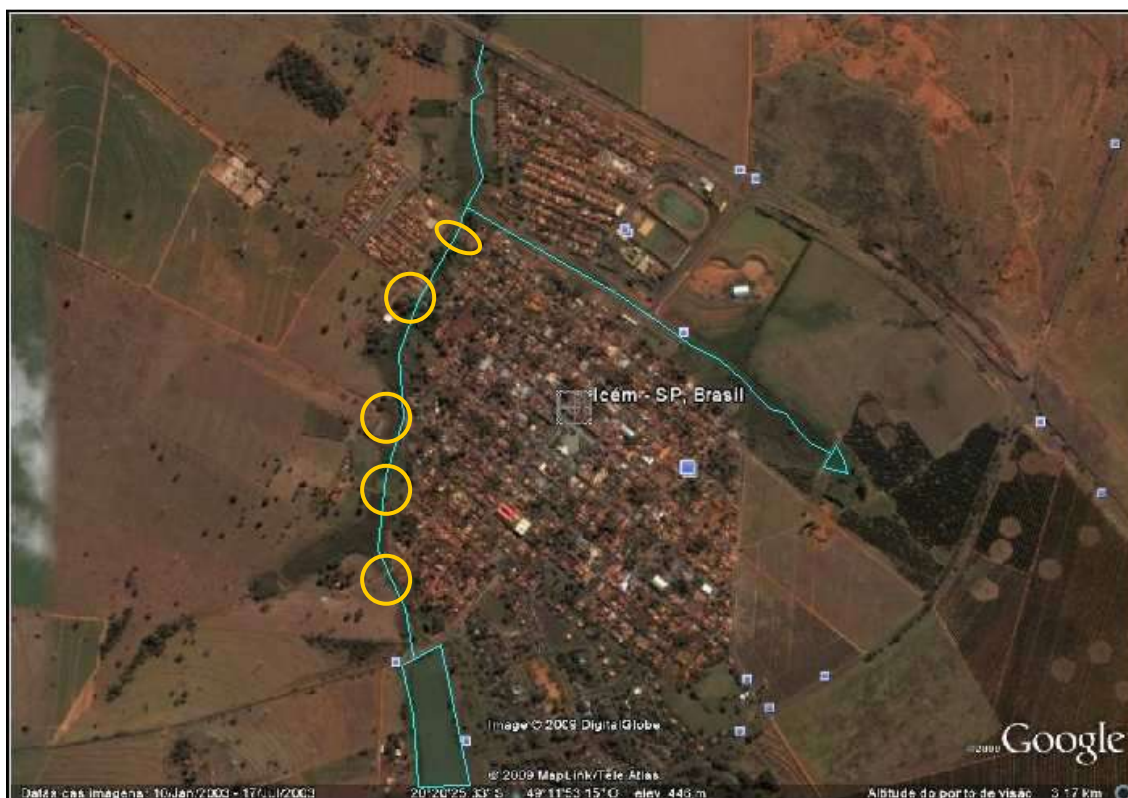
Figura 78: Pontos de travessia com prejuízos a passagem das águas do córregos Água Doce

Este córrego apresenta alguns pontos onde foram constatados pontos de impedimento da passagem da água ou de retenção da mesma. O primeiro a se destacar é travessia do córrego, que se utiliza de pontes, com vãos estreitos que estrangulam sua passagem e causam ondas de remanso à sua montante, ocasionando pontos de alagamento ou pontos de erosão às margens do córrego, podendo danificar também a estrutura da ponte.

Na Figura 78, podemos observar os pontos de travessia neste córrego que causam alagamentos, inundações ou erodibilidade das margens.

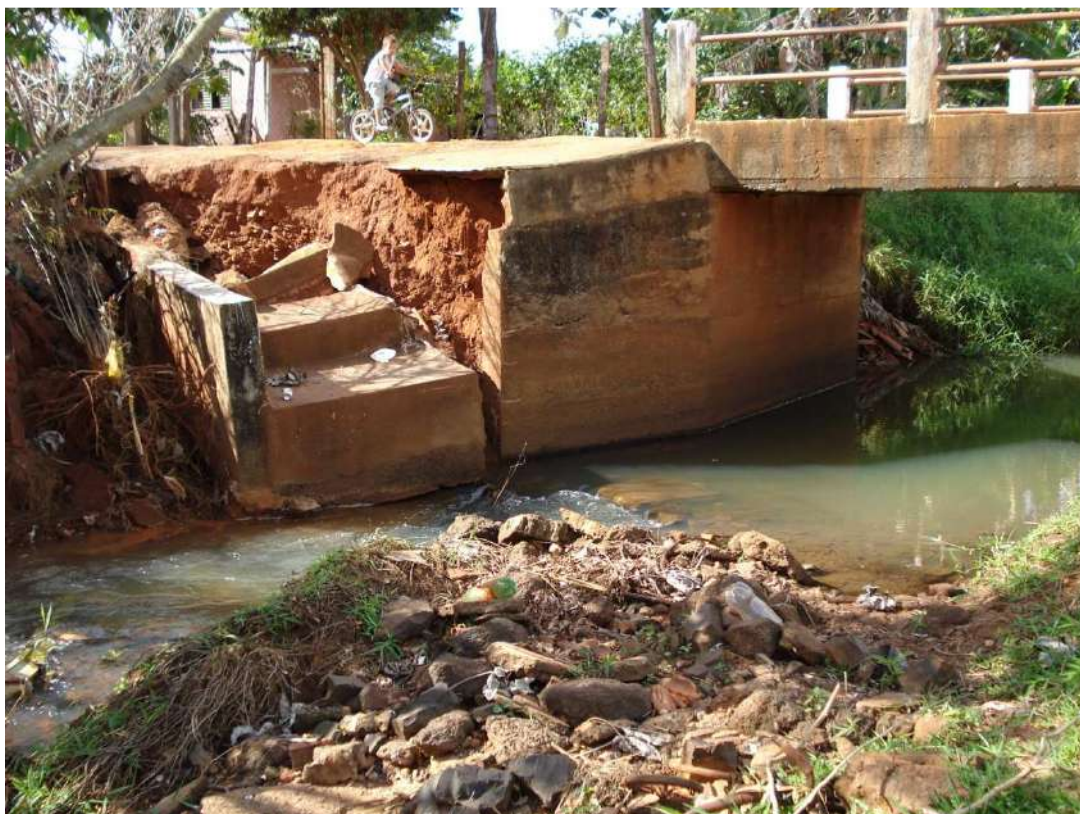
Figura 79: Erosão às margens do córrego com prejuízos a estrutura da ponte de travessia

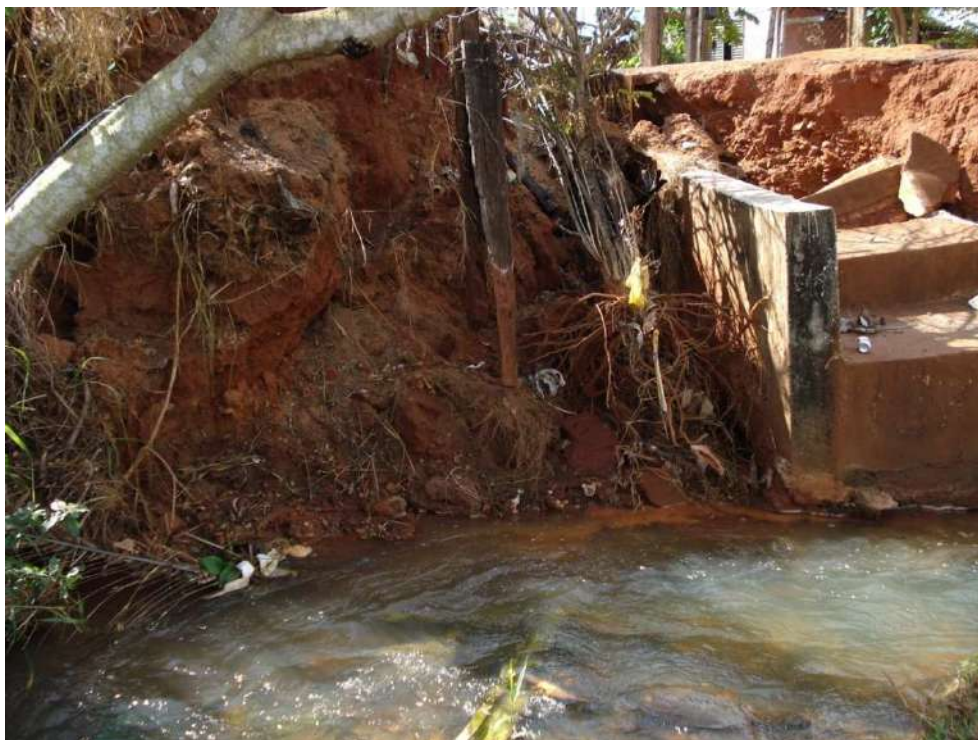
Figura 80: Erosão às margens do córrego

Nas Figuras 79 e 80, podemos identificar os prejuízos causados pela inundação de áreas e conseqüente erodibilidade das margens do córrego causadas pelas ondas de remanso ocasionadas pelo estrangulamento da seção.

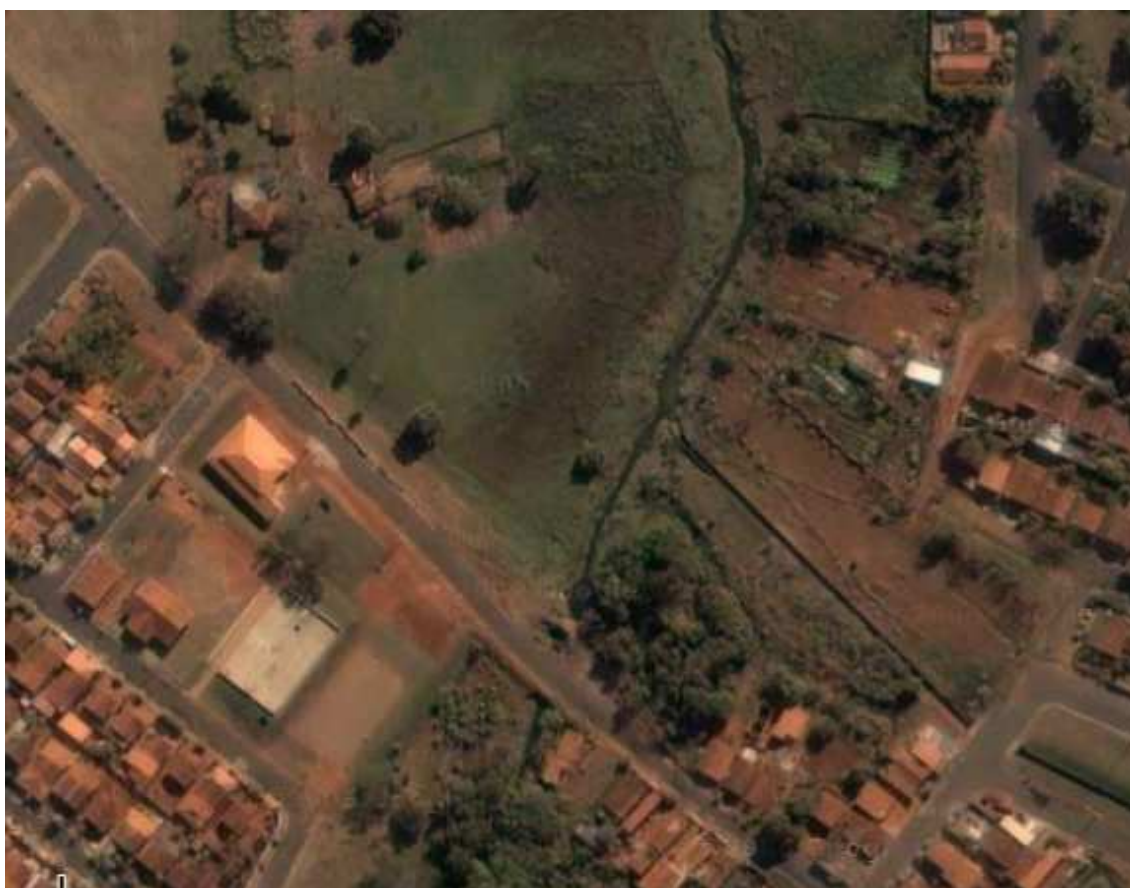
Figura 81: Encontro dos córregos Água Doce e Retificado

Após o encontro dos dois córregos, o córrego Água Doce recebe as águas do córrego retificado, aumentando assim sua vazão. Quando acontece este encontro, o córrego por ser retificado e possuir maior velocidade, trabalha como uma barreira natural, impedindo a passagem das águas do córrego Água Doce que cria uma onda de remanso à montante deste encontro, causando inundações e alagamentos anteriores a este encontro.

O encontro dos córregos se dá a mais ou menos de 60 a 70 graus de angulação, provocando um embate entre as águas dos dois córregos (Figura 81). A diferença de velocidades também colabora para frear a água do córrego Água Doce, causando além dos alagamentos, novos pontos de erosão de suas margens, como mostrado na Figura 82.

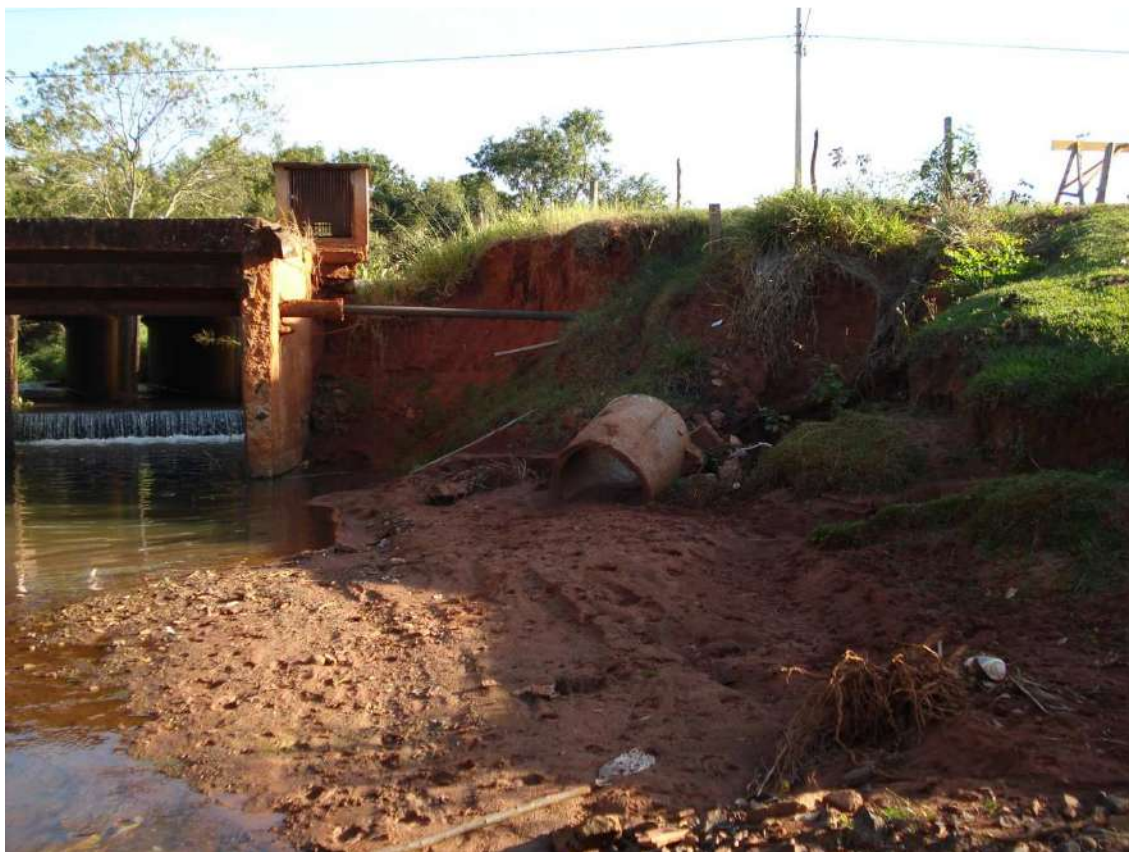
Figura 82: Pontos de erosão às margens do córrego Água Doce

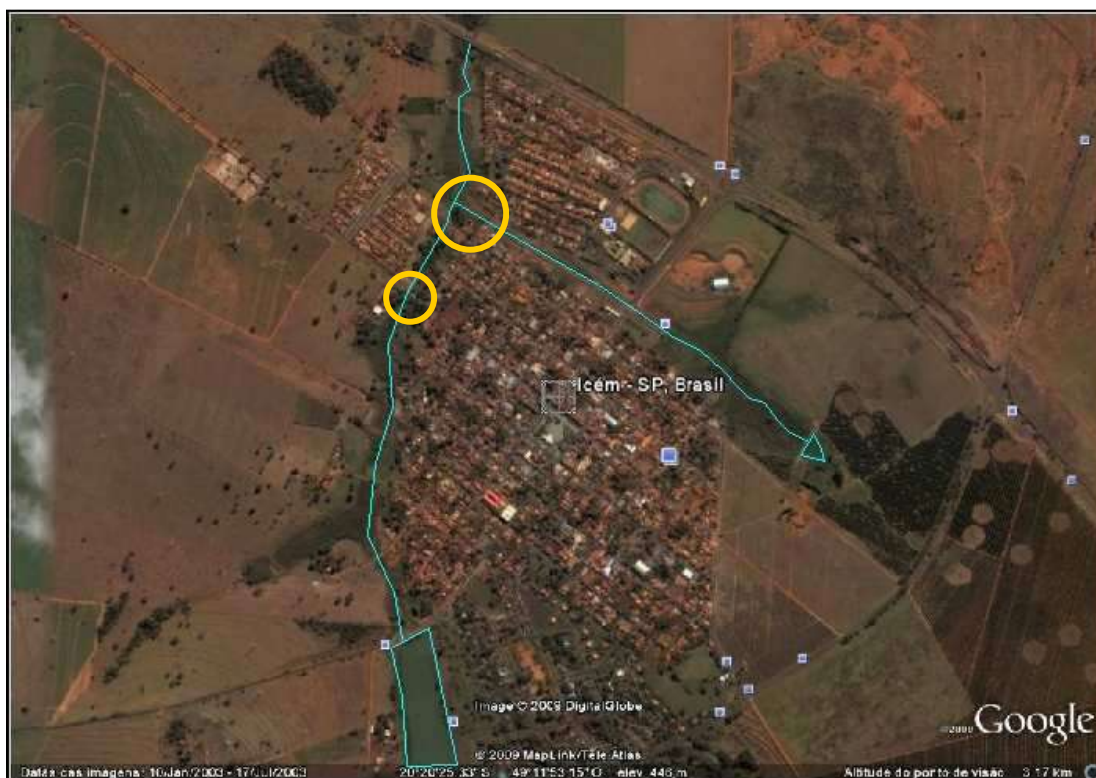
Figura 83: pontos de identificação de alagamento

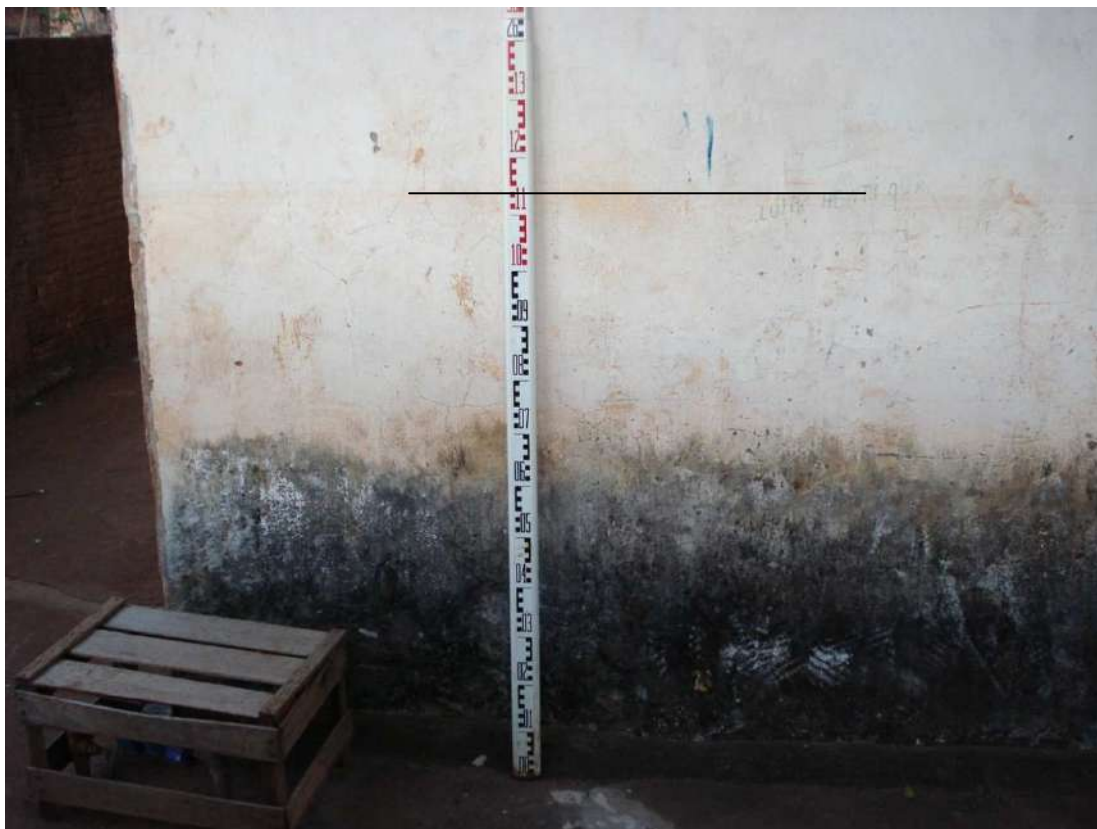
Figura 84: Altura da água marcada na parede de uma residência

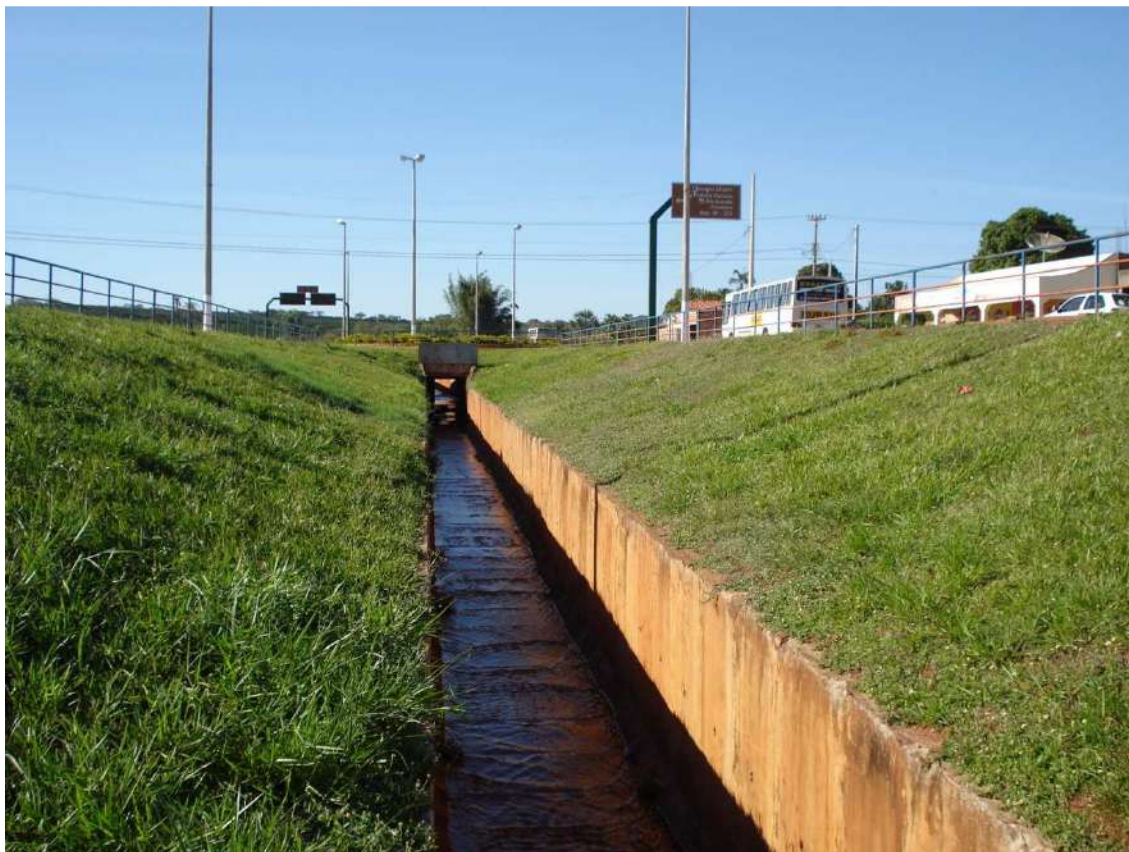
Figura 85: Córrego Retificado

O córrego retificado tem suas laterais e fundo em concreto, o que aumenta a velocidade das águas. Em suas laterais há a ocupação pela malha urbana, porém, esta ocupação é feita por vias marginais (Figura 85).

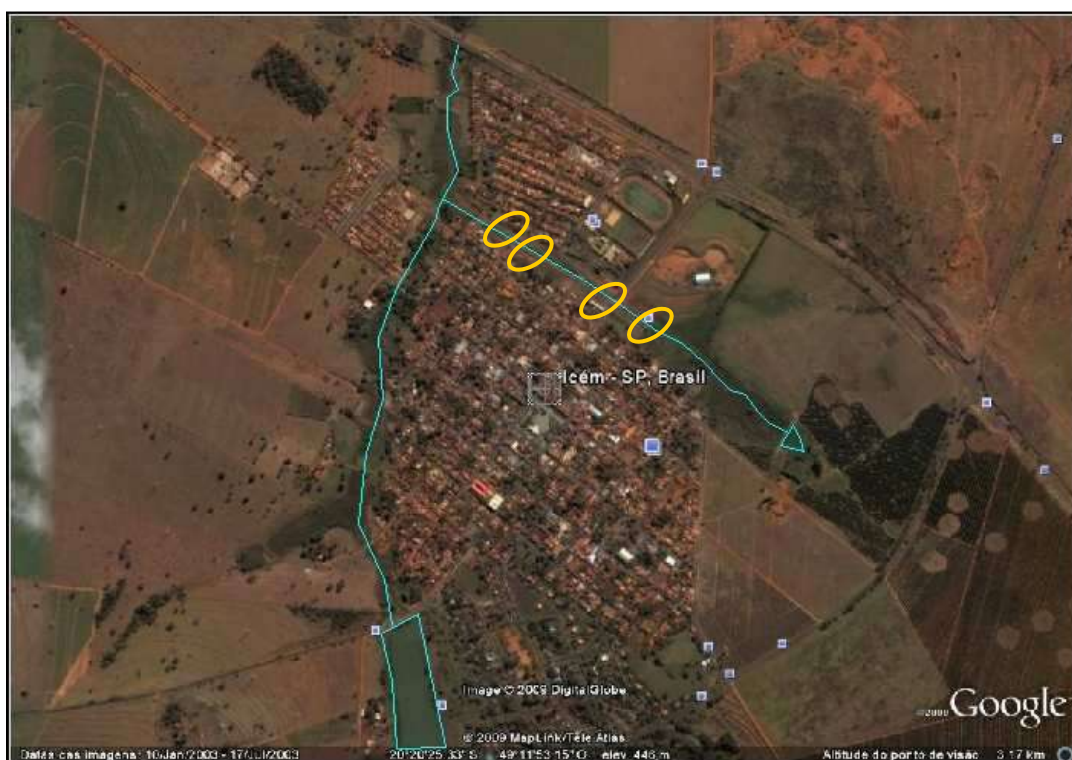
Figura 86: Pontos de travessia do córrego por pontes

Na Figura 86, podemos observar os pontos de travessia neste córrego que podem causar alagamentos ou inundações. Como este canal é retificado, a erodibilidade de suas margens se torna mais difícil. Não foram encontrados pontos de erosão, nem pontos de alagamentos neste córrego.

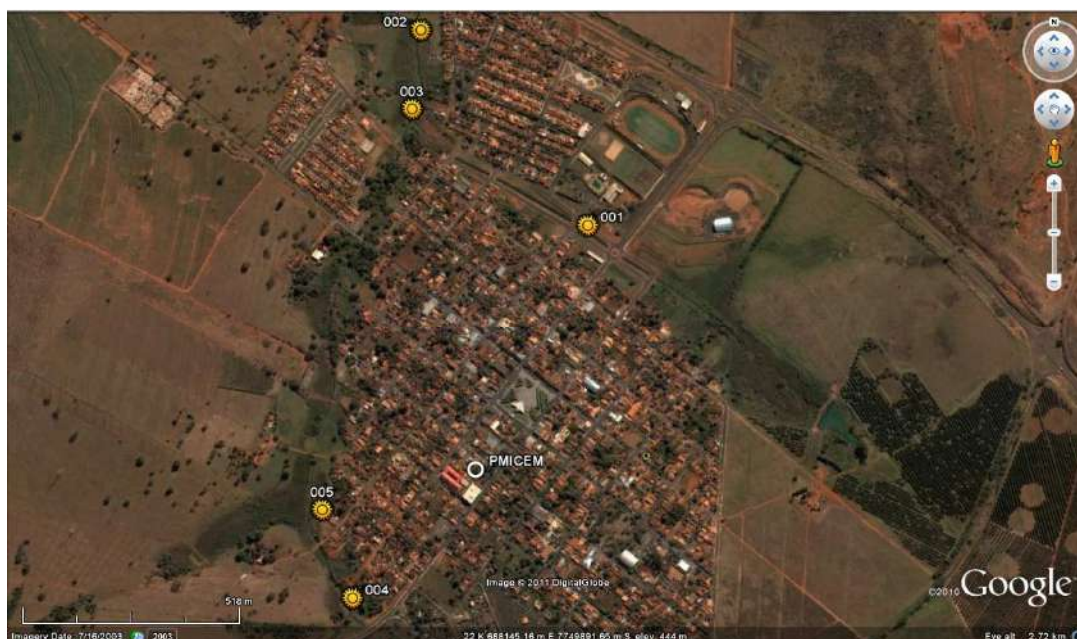
Figura 87: Localização das seções de controle para fins de determinação da vazão.

Para fazer as medições necessárias, foram selecionados 5 pontos de controle, sendo 1 ponto no córrego retificado (mesma seção durante toda sua extensão) e 4 pontos no córrego não retificado (Córrego Água Doce), por possuir maior variabilidade entre as seções. Tais pontos são mostrados na Figura 87.

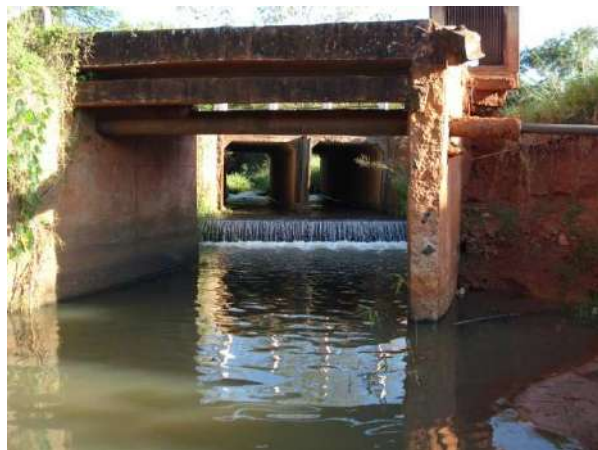
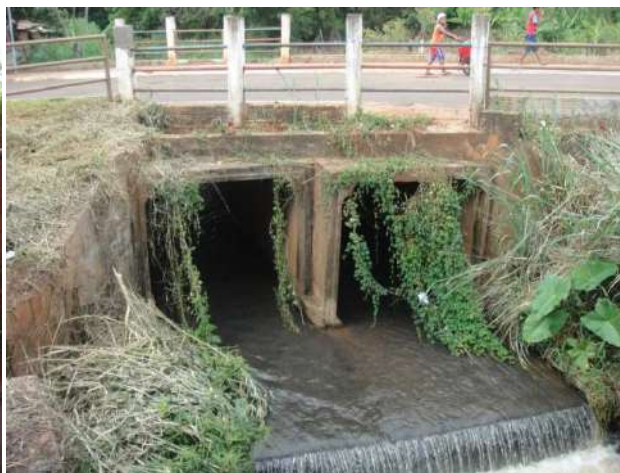
Reconstrução de pontes construídas com aduelas de concreto, substituindo por pontes com fundações nas margens laterais, aumentando o vão livre e propiciando o aumento da velocidade do escoamento superficial na calha do córrego.
